1. Numer ewidencyjny:¹⁾

2. Lokalizacja osuwiska:

1. Miejscowość: TORUŃ	2. Gmina: Miasto Toruń	3. Powiat: Toruń	4. Województwo: KUJAWSKO-POMORSKIE
5. Numer ewidencyjny działek:			
6. Mapa topograficzna: ²⁾ N-34-98-C-c-4 1:10 000 ark. Toruń	7. Arkusz SMGP 1:50.000: ³⁾ 0321 ark. Toruń	8. Współrzędne geograficzne: ⁴⁾ E 18°37'07" N 53°00'37"	
9. Kraina geograficzna: ⁵⁾ Pradolina Toruńsko – Eberswaldzka Kotlina Toruńska	10. Jednostka tektoniczna: ⁶⁾ Na granicy wału śródpolskiego i niecki brzeźnej	11. Zlewnia: ⁷⁾ Bezpośrednia Wisły	12. Inne dane lokalizacyjne: ⁸⁾ Prawe nabrzeże Wisły Km 733,940-734,840

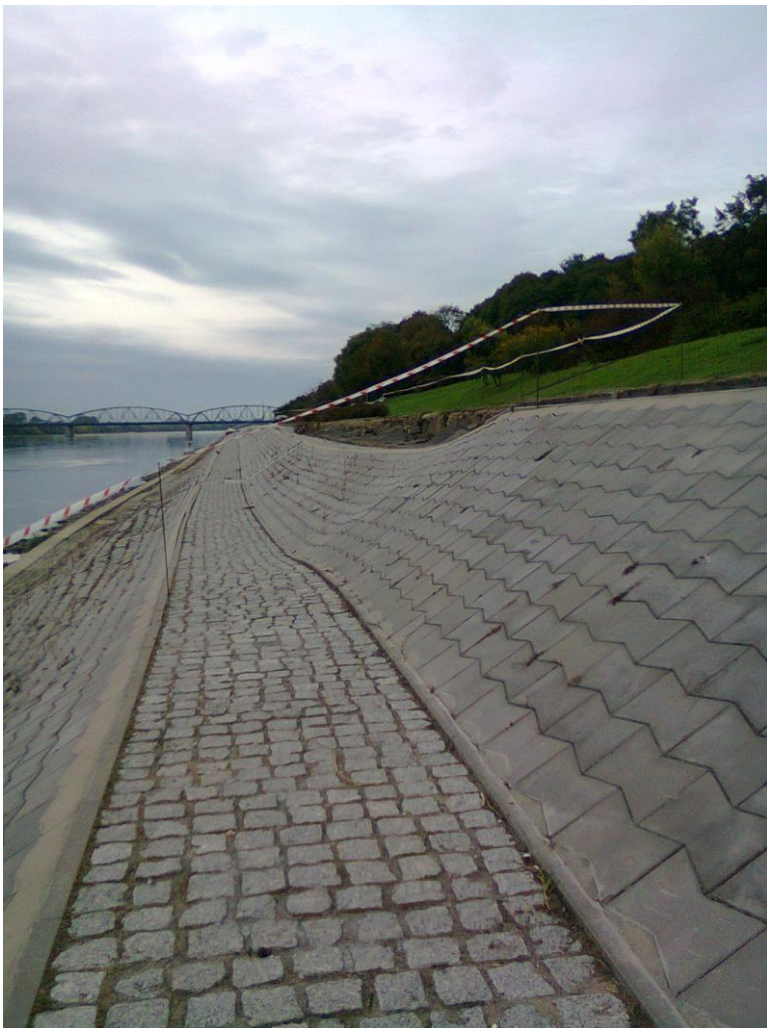
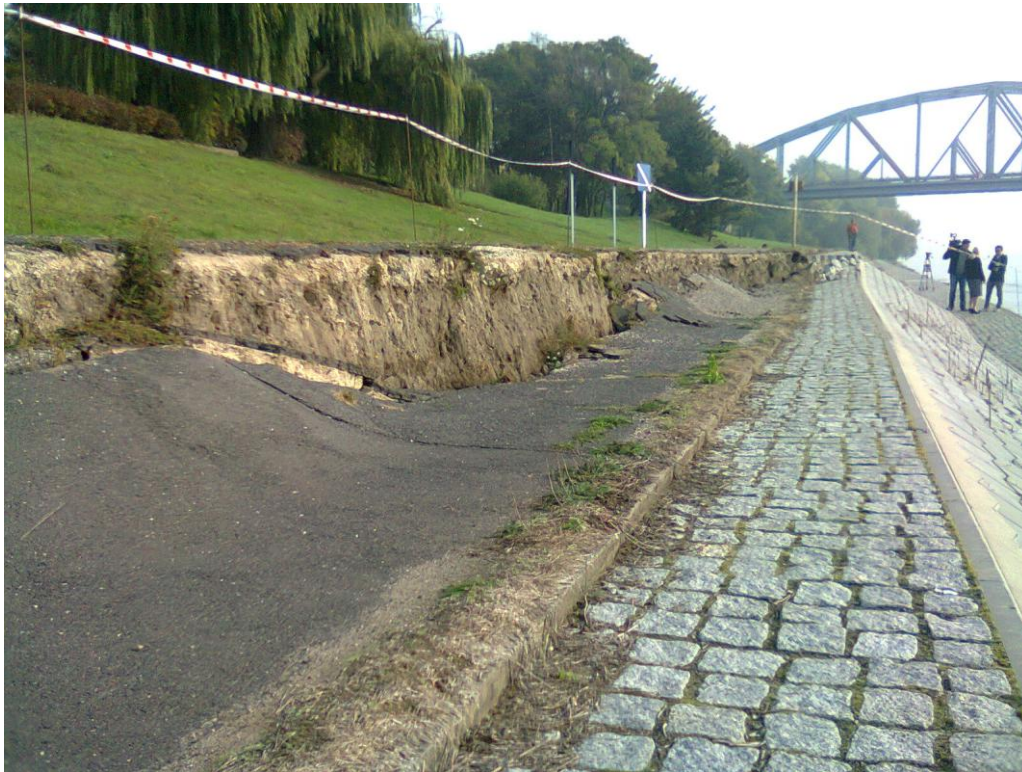
16. Fotografia(-e) osuwiska:⁴⁸⁾

1. Sytuacja geomorfologiczna: ⁹⁾ Skarpa przykorytowa		2. Układ geologiczny: ¹⁰⁾ Konsekwentne-zwietrzelinowe	
3. Rodzaj materiału: ¹¹⁾ Nasypy piaszczyste	4. Rodzaj ruchu: ¹²⁾ Obryw/zsuw	5. Stopień aktywności: ¹³⁾ A	
6. Krótki opis: ¹⁴⁾ 27 .09.2012 stwierdzono uszkodzenie prawego (północnego) nabrzeża Wisły na odcinku 90 m (km 733,940-734,840). Na poziomie trzeciego tarasu (licząc od koryta rzeki) stwierdzono występowanie dwóch nisz zapadliskowych. W max. punkcie nisza wcina się w powierzchnię najwyższego tarasu na szerokość ok. 2,1 m. Wysokość powstałego uskołu wynosi ok. 0,59 m. Na najniższym tarasie stwierdzono zapadlisko kostki granitowej na dł. 40 m o gł. ok. 0,2 m. Na betonowym oczepie brusów wystąpiły pęknięcia. Został on przesunięty ok. 1,04 m w kierunku rzeki.

Słabo widoczne ukryte pod zabudową, widoczne deformacje kostki betonowej

1. Data powstania: ³⁶⁾ 27.09.2012	2. Rozwój osuwiska w czasie: ³⁷⁾	3. Przyczyna ruchu osuwiskowego: ³⁸⁾ Wyjątkowo niski stan wody w Wiśle
--	---	---

a. Szkody ⁴²⁾	b. Zagrożenia ⁴³⁾
1. Uprawy: X	6. Uprawy: X
2. Zabudowa: X	7. Zabudowa: X
3. Infrastruktura komunikacyjna: X	8. Infrastruktura komunikacyjna: X
4. Linie przesyłowe: X	9. Linie przesyłowe: X
5. Inne: uszkodzenie zabudowane nabrzeża	10. Inne: Zniszczenie zabudowanego nabrzeża
11. Ocena możliwości wystąpienia dalszych ruchów osuwiskowych:

TAK	Opis: Teren ogrodzono i zabezpieczono tablicami
------------	--

TAK	Opis: W oczepie założono 10 reperów geodezyjnych
------------	---
