PROGRAM PRAC KONSERWATORSKICH
DLA KAPLICY OGRÓJCOWEJ
W KOŚCIELE ŚW. JAKUBA W TORUNIU.

Nr rejestru A/403

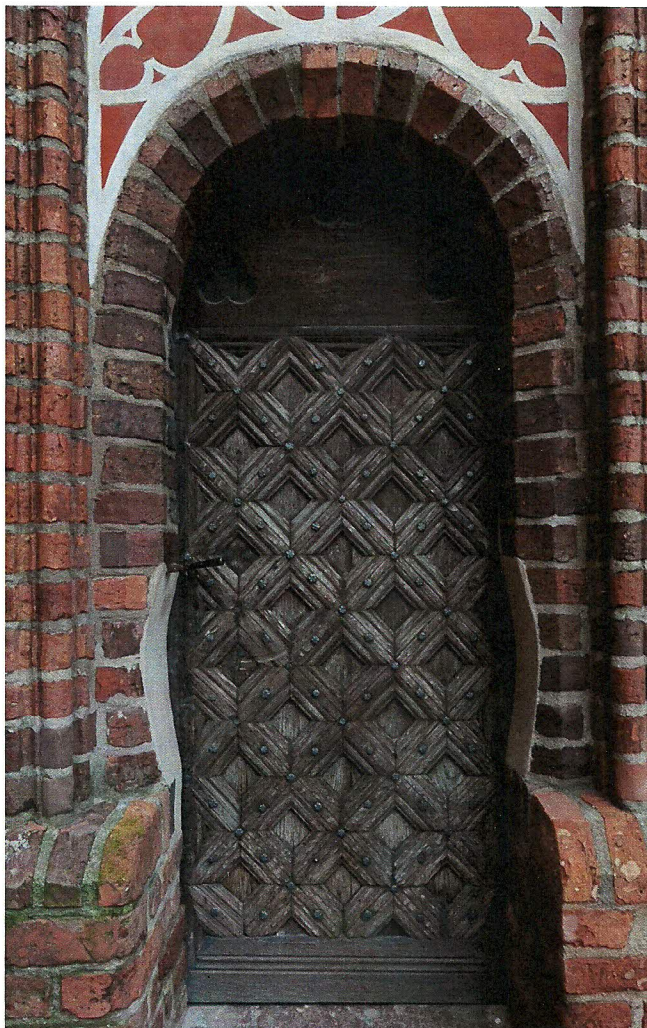
W 2013 roku wykonano konserwację elewacji. Uszczelniono połączenie dachu ze szczytami i wykonano witraż w dawnym otworze okiennym. W związku ze zmianą funkcji

pomieszczenia z gospodarczej na biurowo – użytkową zaleca się montaż ogrzewania.
