PROGRAM PRAC KONSERWATORSKICH  
DLA ELEWACJI KRUCHTY PÓLNOCNEJ  
KOŚCIOŁA ŚW. JAKUBA W TORUNIU.

Nr rejestru A/403

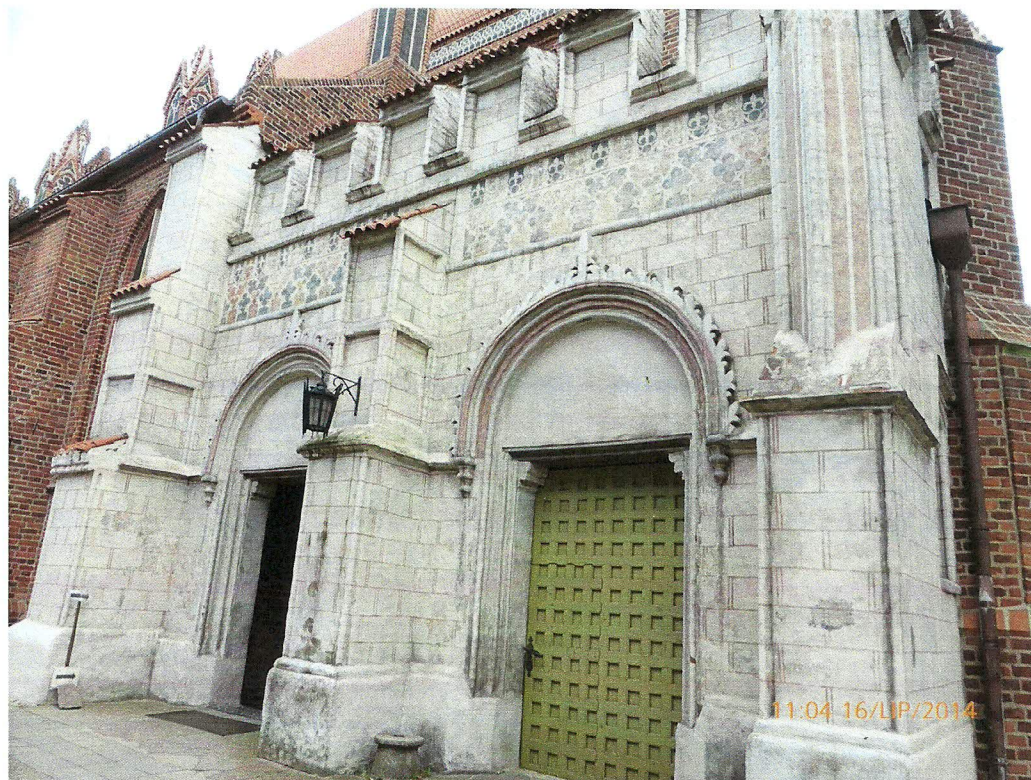
Jest to ostatnia od wschodu kaplica północna – jedyna otynkowana. Znajduje się w niej boczne wejście do kościoła, obecnie używane codziennie.

Elewacja kruchty była konserwowana w latach 1995 – 1996, wówczas odkryto i wyeksponowano tynki z dekoracją malarską i uzupełniono warstwę malarską metodą punktowania. Po upływie prawie 30 lat widoczne są znaczne uszkodzenia uprzednio zakonserwowanych warstw, które nie wytrzymały ekspozycji w warunkach zewnętrznych. Obecnie widoczne są występujące głębokie zniszczenia spowodowane wodami opadowymi, zamarzaniem i rozmarzaniem, odspojenia tynku, wykruszenia, ubytki, naruszenia spójności powierzchni. Całość powierzchni jest silnie i głęboko zaczerniona sadzą i pyłami miejskimi. Wprowadzone w trakcie prac konserwatorskich w 1996r. uzupełnienia malarskie (punktowanie kreską) są bardzo zmienione kolorystycznie (blaknięcie spowodowane działaniem promieniowania uv) miejscami nieczytelne.

Zniszczone są również tynki, w wielu miejscach odspojone i wypłukane. Kruchta nie posiada opierzeń blacharskich, a daszki krenelażu kryte dachówką nie tylko nie zabezpieczają

elewacji, ale woda, która z nich spływa dodatkowo ją uszkadza. Konserwację elewacji kruchty praktycznie należy wykonać na nowo.

1. Usunięcie tynków renowacyjnych z cokołów (założonych w 2009 r.).
2. Usunięcie głuchych partii tynków.
3. Oczyszczenie tynków.
4. Konserwacja i odsolenie tynków cokołu.
5. Uzupełnienie tynków (podkładowy i nawierzchniowy wzmocniony mikrowłóknami).
6. Oczyszczenie i zabezpieczenie antykorozyjne elementów metalowych.
7. Impregnacja nadproży drewnianych.
8. Podklejenie odspojonych partii tynków oryginalnych.
