**PROGRAM PRAC KONSERWATORSKICH**  
**NA WYKONANIE KONSERWACJI ŚCIAN I SKLEPIEŃ ORAZ WYPOSAŻENIA KAPLICY MATKI BOSKIEJ**  
**RÓŻAŃCOWEJ W KOŚCIELE PW.ŚW. JAKUBA APOSTOŁA W TORUNIU**

**ŚCIANY I SKLEPIENIE W KAPLICY MATKI BOSKIEJ RÓŻAŃCOWEJ W KOŚCIELE P,W, ŚW. JAKUBA W**  
**TORUNIU ( nr rejestru A 403)**

Barokowa boazeria z obrazem „Dysputa” - kaplica Matki Boskiej Różańcowej, ok. 1733 r. **OBRAZ WYŁĄCZONY Z PROGRAMU RZĄDOWEGO**

**Ołtarz rokokowy Matki Boskiej Różańcowej,  
ok. 1760 r.**

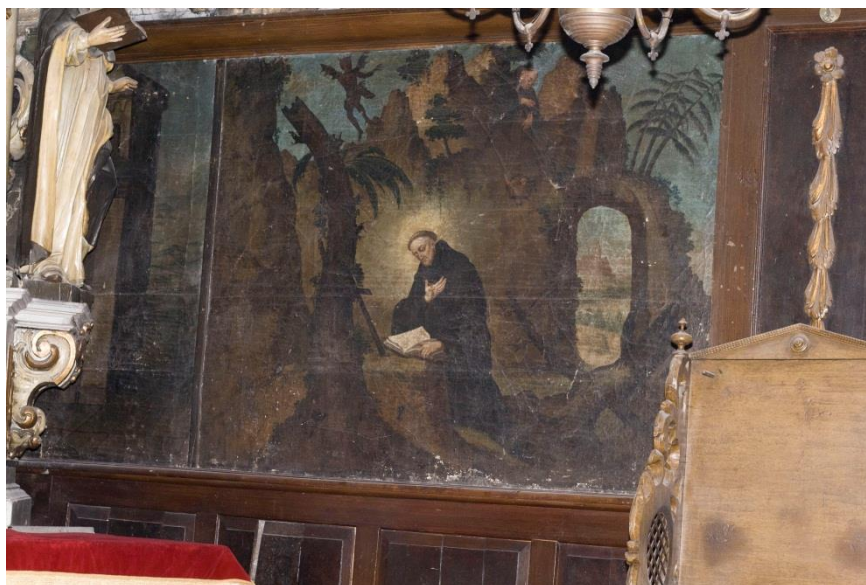
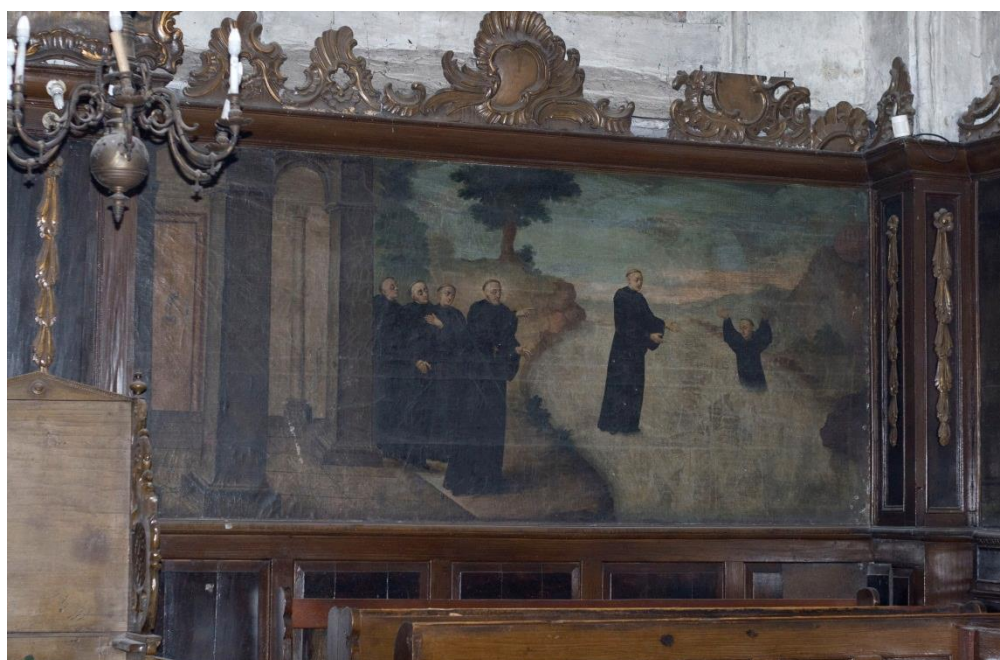
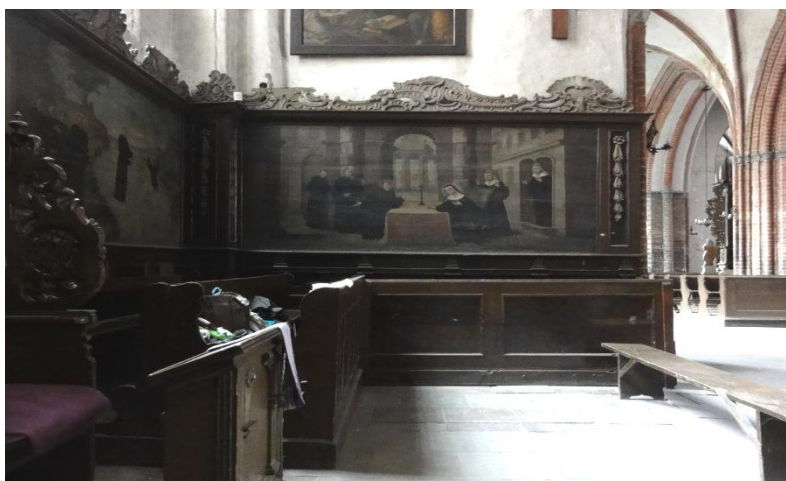
Boazerie zaatakowane przez owady. Szczególnie osłabione są ramy obrazów, dekoracja snycerska i zaplecki ław a także górne zwieńczenia. Boazerie przemalowane i pokryte grubą warstwą lakieru z zaciekami.

Obrazy ze scenami związanymi z postacią św. Benedykta są zabrudzone. Stan malowideł jest zły. Występują na nich liczne przetarcia warstwy malarskiej, zacieki, przemalowania. Szczególnie na krawędziach jest wiele uszkodzeń, ubytków, dziur i wystrzępień.

Werniks jest oślepy. Na jego powierzchni w wielu miejscach pojawiły się ślady pleśni. Oryginalna warstwa malarska na frontach siedzisk całkowicie przemalowana.

1. Dokumentacja opisowa, badawcza, fotograficzna i rysunkowa.
2. Wstępne badania konserwatorskie.
3. Wstępne oczyszczenie całej powierzchni z zabrudzeń powierzchniowych

4. Demontaż obrazów, rzeźb, snycerki złoconej oraz polichromowanej. Inwentaryzacja fotograficzna wszystkich elementów demontowanych, zabezpieczenie do transportu i przewiezienie ich do pracowni konserwatorskiej.

5. Dezynfekcja i dezynsekcja.
6. Podklejenie odpajających się od podłoża partii polichromii oraz złocień.
7. Wykonanie poszerzonych odkrywek w celu ustalenia stanu zachowania warstw i podjęcia decyzji o wizualnym kształcie obiektu i jego relacji z sąsiadującymi zabytkami.

8. Usunięcie przemalowań, wtórnych werniksów i zabrudzeń z całej powierzchni.
9. Wykonanie impregnacji strukturalnej osłabionych elementów.
10. Wykonanie napraw stolarskich - klejenie pęknięć, flekowanie szczelin, naprawa złącz stolarskich, uzupełnienie brakujących elementów konstrukcji.

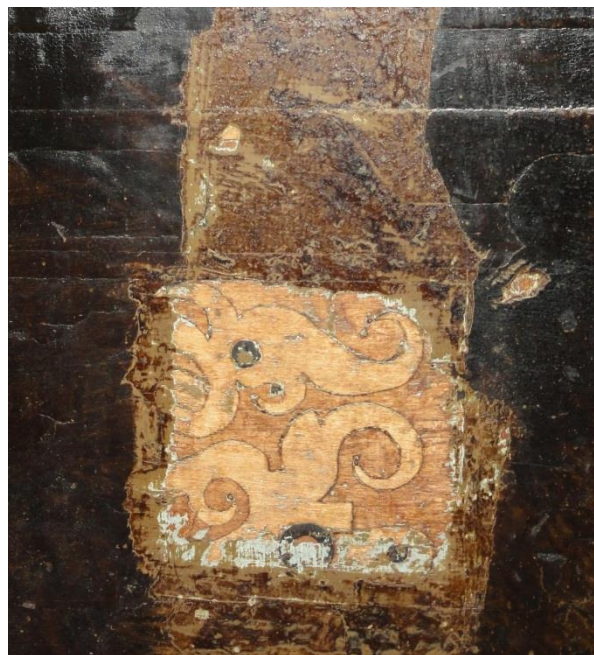
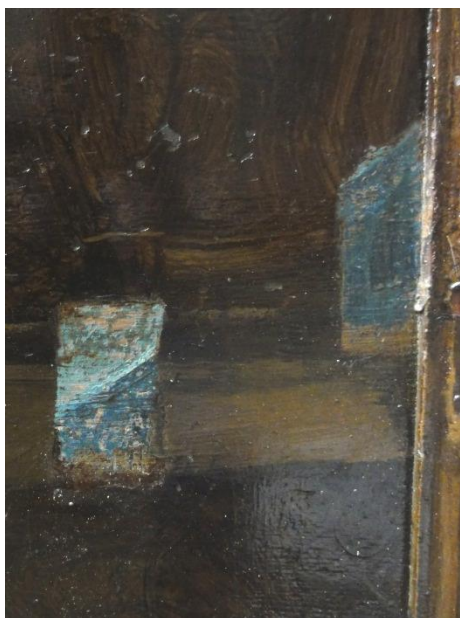
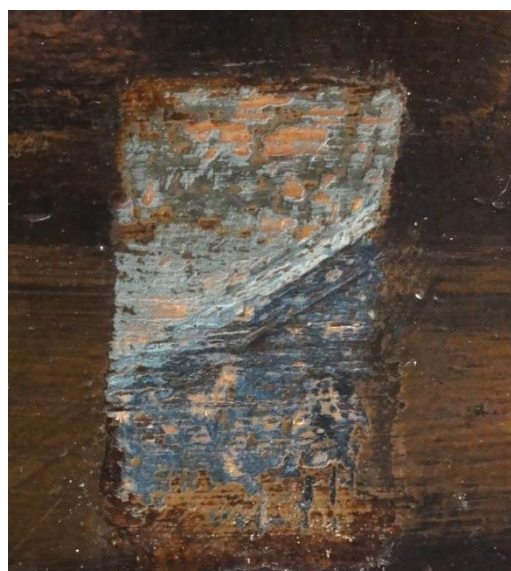
Intarsje pokrywa gruba warstwa wtórnych polichromii. Na skutek przeróbek stolarskich w czasie dostawiania siedzisk w wielu miejscach zniszczona została arkadowa struktura intarsjowanego fragmentu. W dolnych partiach intarsji, nie osłoniętych przemalowaniami, na skutek zawilgocenia nastąpiły dużo większe zniszczenia. Występują tam duże ubytki. Część dekoracji odspoiła się od podłoża. Pojawiła się pleśń.

Odkrywki na południowych frontonach kłęczników

11. Uzupełnienie ubytków drewna rzeźb i elementów snycerki.
12. Konserwacja intarsji
  - a) doczyszczanie powierzchni
  - b) naprawa podłoża i podklejenie odspojonych fragmentów

- c) rekonstrukcja brakujących fragmentów
13. Uzupełnienie ubytków zaprawy – założenie i opracowanie kitów.
14. Wykonanie rekonstrukcji i punktowań polichromii.

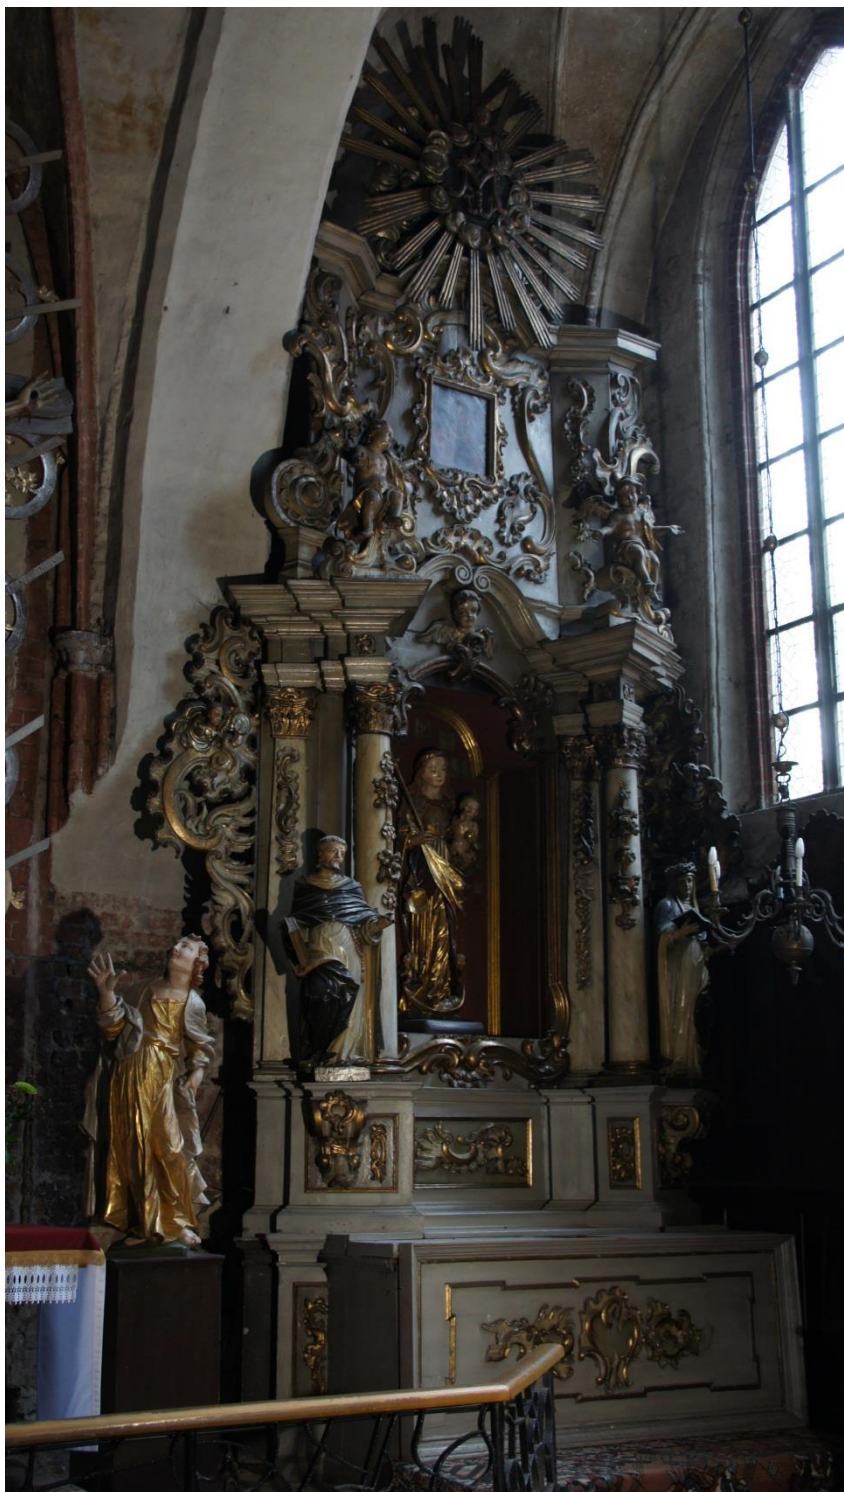
Drewno silnie zaatakowane jest przez owady. Widoczne zarówno na licu jak i odwrociu rozłożone nierównomiernie skupiska licznych otworów i czynne żerowiska owadów.

W niektórych elementach, np. ornamentach snycerskich, wewnętrzna struktura drewna uległa niemal całkowitemu rozłożeniu.

Uszkodzenia mechaniczne drewna występują lokalnie najsilniej w dolnych partiach ołtarza i wynikają na ogół z codziennego użytkowania.

Warstwa malarska wraz z zaprawą wykazuje miejscowo osłabioną przyczepność do podłoża, jest spękana, gdzieśgdzie z uniesionymi łuskami a w partiach snycerki duże fragmenty silnie przetarte i złuszczone powierzchniowo.

Bardzo liczne drobne ubytki mechaniczne. Cała powierzchnia silnie zabrudzona a w partiach przyściennych zainfekowana pleśnią i drobnoustrojami.

Złocenia silnie przetarte, w znacznym stopniu całkowicie zniszczone pokrywającymi je przemalowaniami. Cała powierzchnia srebrzeń i złocień została przynajmniej dwukrotnie przemalowana brązową olejną a złocenia i srebrzenia na figurach świętych – farbą olejną.

Oryginalna polichromia /marmoryzacja (?), chipollin(?)/ przemalowana jest co najmniej dziesięcioma warstwami farby olejnej lub olejno - żywicznej, silnie spękanej, z zaciekami oraz pokryta wtórnymi warstwami silnie pociemniałych lakierów żywicznych.

1. Pełna dokumentacja opisowa, badawcza, fotograficzna i rysunkowa.
2. Przeprowadzenie wstępnych badań konserwatorskich.
3. Wstępne oczyszczenie całej powierzchni ołtarza z zabrudzeń powierzchniowych

4. Zabezpieczenie partii polichromii i złocień wykazujących osłabienie przyczepności do podłoża i złuszczenia się przez zaklejenie bibułą japońską na roztwór alkoholu poliwinylowego lub wosku mikrokrystalicznego w benzynie lakowej.

5. Demontaż wszystkich elementów, obrazów, rzeźb, snycerki złoczonej oraz możliwej do demontażu snycerki polichromowanej. Inwentaryzacja rysunkowa i fotograficzna wszystkich elementów demontowanych, zabezpieczenie do transportu i przewiezienie ich do pracowni konserwatorskiej.

6. Podklejenie odspajających się od podłoża partii polichromii oraz złocień.
7. Wykonanie prób usuwania przemalowań, wtórnych werniksów i zabrudzeń z wszystkich elementów ołtarza metodami mechanicznymi, chemicznymi i mieszanymi przy użyciu kompozycji rozpuszczalników organicznych.

8. Wykonanie odkrywek
9. Usunięcie przemalowań, wtórnych werniksów i zabrudzeń z całej powierzchni wszystkich elementów ołtarza.
10. Przeprowadzenie dezynfekcji i dezynsekcji drewna

11. Wykonanie impregnacji strukturalnej osłabionych elementów
12. Wykonanie napraw stolarskich drewna konstrukcji i elementów - klejenie pęknięć, flekowanie szczelin, naprawa złączy stolarskich, uzupełnienie brakujących elementów konstrukcji.

13. Uzupełnienie ubytków drewna rzeźb i elementów snycerki.
14. Uzupełnienie drobnych ubytków drewna i wypełnienie otworów po owadach.
15. Uzupełnienie ubytków zaprawy.

16. Uzupełnienie ubytków i rekonstrukcja złocień złotem i srebrem płatkowym lub w proszku w zależności od lokalnych wymagań.
17. Uzupełnienie i rekonstrukcja ewentualnych laserunków na srebrze w technice olejno-żywicznej.

18. Wykonanie rekonstrukcji i punktowań polichromii w technice żywicznej.
19. Zabezpieczenie partii polichromowanych werniksem żywicznym.
20. Montaż rzeźb i elementów snycerki przy użyciu złączy mosiężnych.

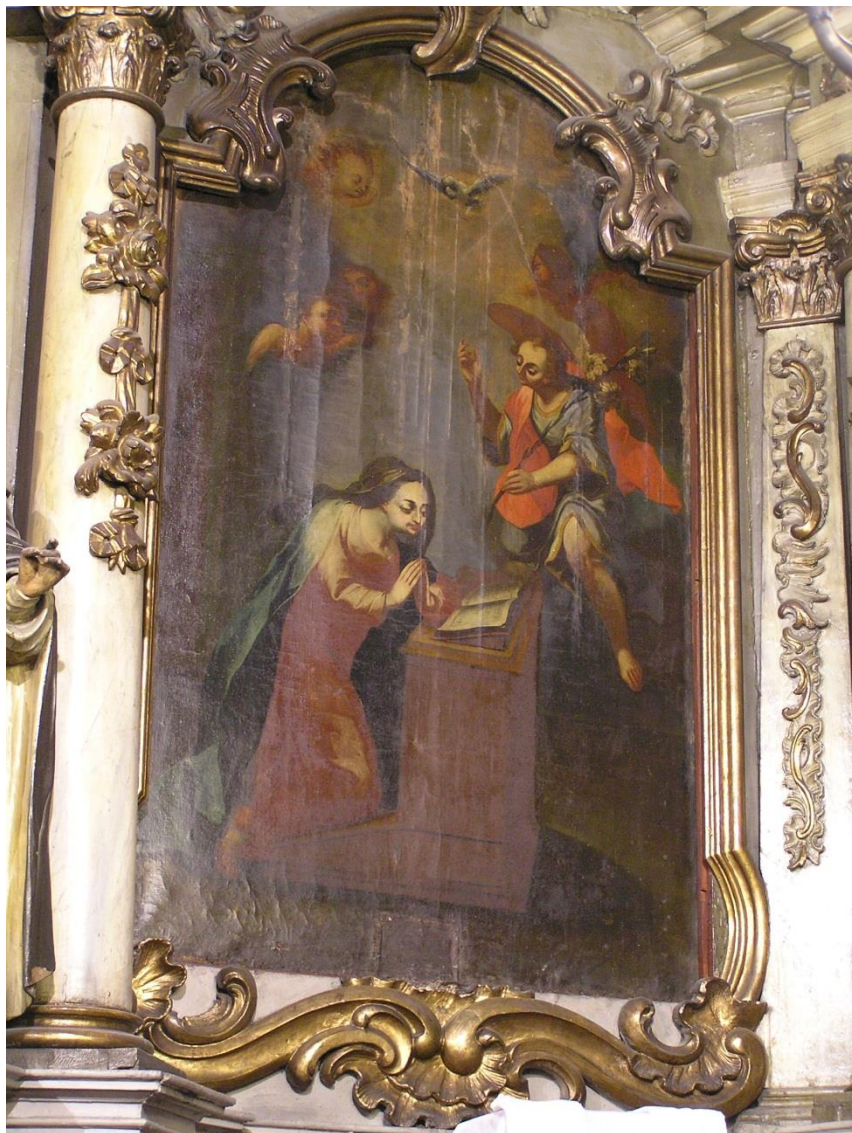
Na zasuwie obraz „Zwiastowanie”.

Obraz na zasuwie pofalowany, z wieloma rysami i przetarciami szczególnie w górnej partii, silnie pociemniały od pożółkłego werniksu i przemalowań. Warstwy malarskie popękane, lekko zdeformowane.

1. Pełna dokumentacja opisowa, fotograficzna i badawcza.
2. Zabezpieczenie lica przez zaklejenie odspajających się partii warstwy malarskiej bibułą japońską .
3. Demontaż obrazu, wstępne oczyszczenie, zabezpieczenie do transportu i przewiezienie do pracowni konserwatorskiej.
4. Zdjęcie z krosien, usunięcie zabezpieczeń i podklejenie odspajających się od podłoża partii polichromii.
5. Wykonanie prób usuwania zabrudzeń, wtórnych i pociemniałych werniksów oraz przemalowań.
6. Oczyszczenie odwrocia płótna.

7. Likwidowanie deformacji płótna met. nawilżania i prostowania pod prasą.
8. Klejenie rozdarć płótna na styk i wzmacnianie styków nitkami naklejanymi w poprzek rozdarć.
9. Uzupelnienie ubytków zaprawy.
10. Punktowanie.
11. Zabezpieczenie powierzchni warstwy malarskiej werniksem.
12. Montaż obrazów.

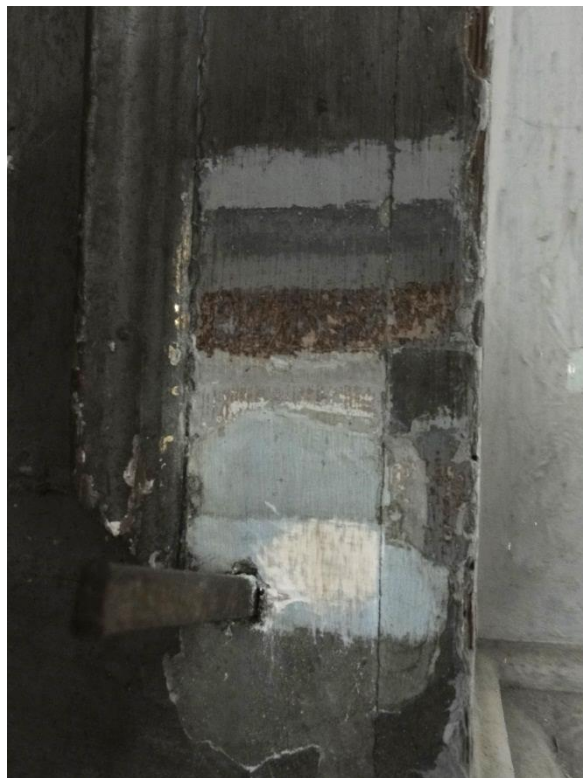
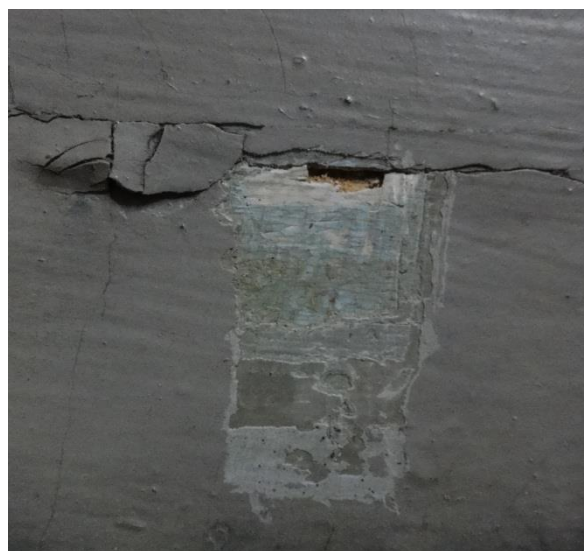
Ołtarz drewniany polichromowany, pierwotne opracowanie to prawdopodobnie chipolin  
Wykonane odkrywki ujawniły wielość przemalowań , 10 – 11 warstw, na samym spodzie gruby grunt białżółtawy , prawdopodobnie chipolin.  
Na mense 6-7 warstw przemalowań, na spodzie również biel.

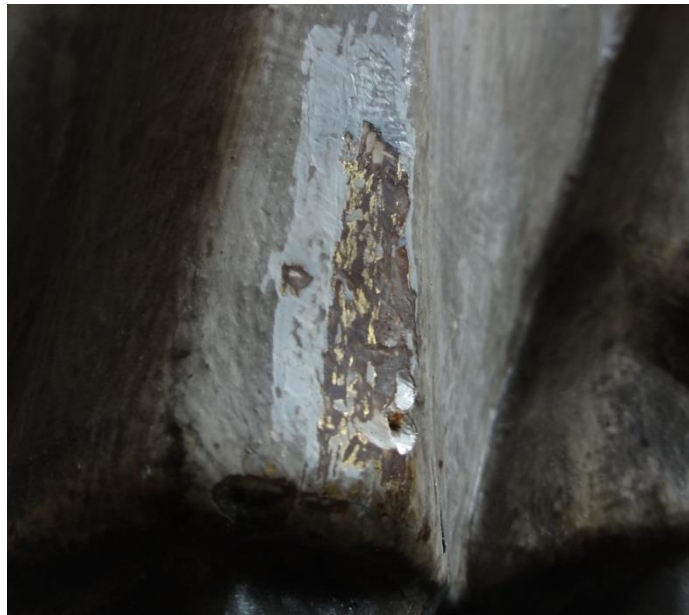
Figury świętych pod przemalowaniem olejnym odsłaniają srebrzenia i złocenia szat.

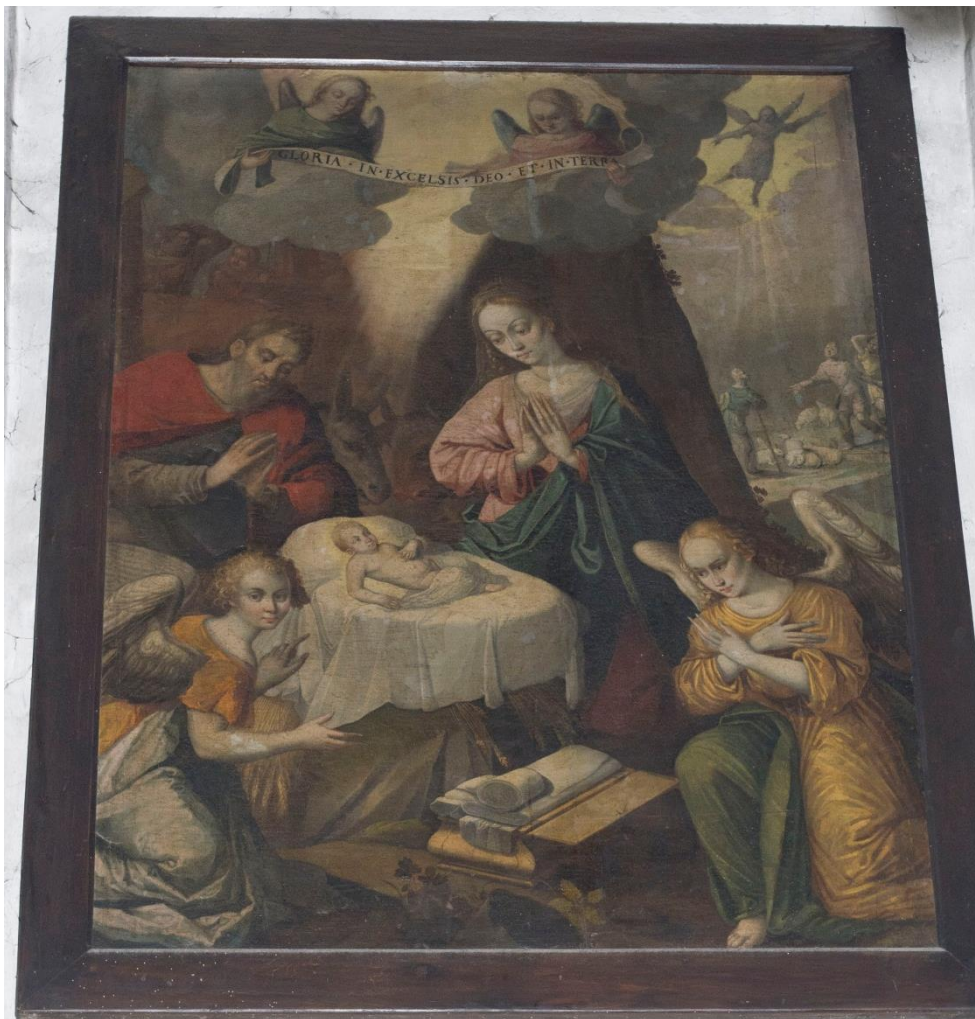
Narodzenie Dzieciątka

Płótno lekko sfalowane, warstwa malarska brudna z widocznymi zaciekami lakieru i przemalowaniami i punktowaniami o zmienionej barwie. Wystające uzupełnienia gruntów. Werniks ściemniały, pożółkły.

1. Pełna dokumentacja opisowa, fotograficzna i badawcza.
2. Zabezpieczenie lica przez zaklejenie odspajających się partii warstwy malarskiej bibułą japońską .
3. Demontaż obrazu, wstępne oczyszczenie, zabezpieczenie do transportu i przewiezienie do pracowni konserwatorskiej.
4. Zdjęcie z krosien, usunięcie zabezpieczeń i podklejenie odspajających się od podłoża partii polichromii.
5. Wykonanie prób usuwania zabrudzeń, wtórnych i pociemniałych werniksów oraz przemalowań.
6. Oczyszczenie odwrocia płótna.
7. Likwidowanie deformacji płótna

8. Uzupełnienie ubytków zaprawy.
9. Punktowanie.
10. Zabezpieczenie powierzchni warstwy malarskiej werniksem.
11. Montaż obrazu w oczyszczonej ramie.
