PROGRAM PRAC KONSERWATORSKICH I RESTAURATORSKICH
ŁAWKA SCHILLERA W PARKU MIEJSKIM PRZY UL. BYDGOSKIEJ W TORUNIU

mgr Katarzyna Daniel
ARTE KONSERWACJA ZABYTKÓW
ul. Gorzowska 17, 97-100 Toruń
biuro@arte-konserwacja.eu
www.arte-konserwacja.eu

Toruń 2024

PROGRAM PRAC KONSERWATORSKICH
Ławka Schillera w Parku Miejskim przy ul. Bydgoskiej w Toruniu

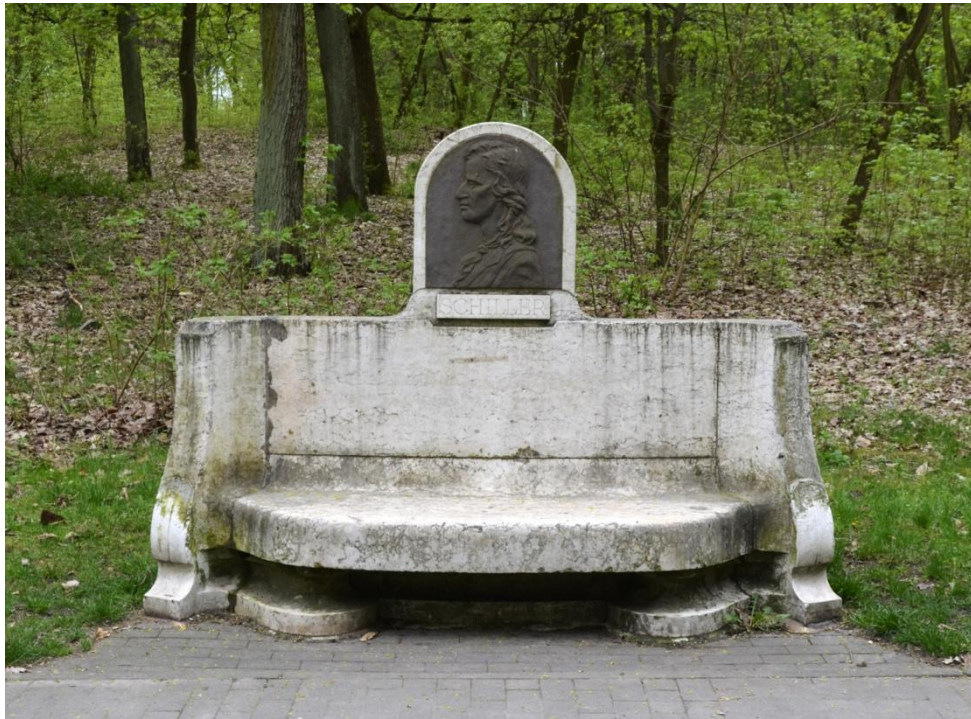
Fot.1. Ławka Schillera, ogólny stan zachowania. Widoczne zanieczyszczenie powierzchni przybierające formę zacieków oraz nawarstwień nagromadzonych w zagłębieniach formy.

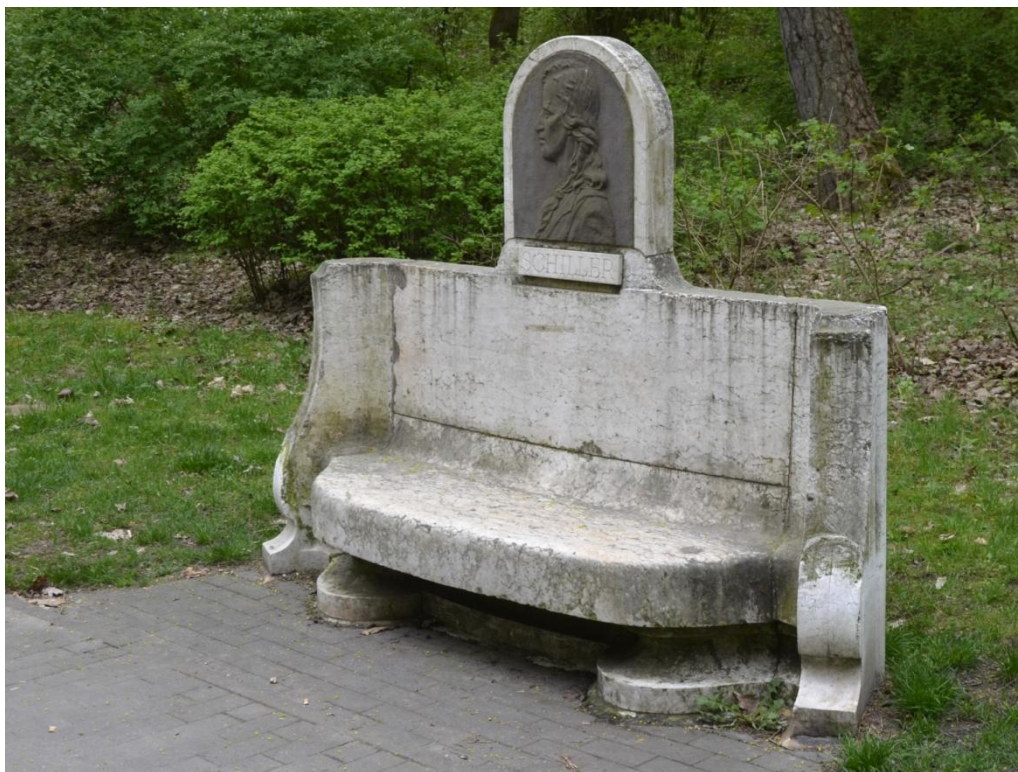
Fot.2. Ławka Schillera, ogólny stan zachowania. Widoczne zanieczyszczenie powierzchni przybierające formę zacieków oraz nawarstwień nagromadzonych w zagłębieniach formy

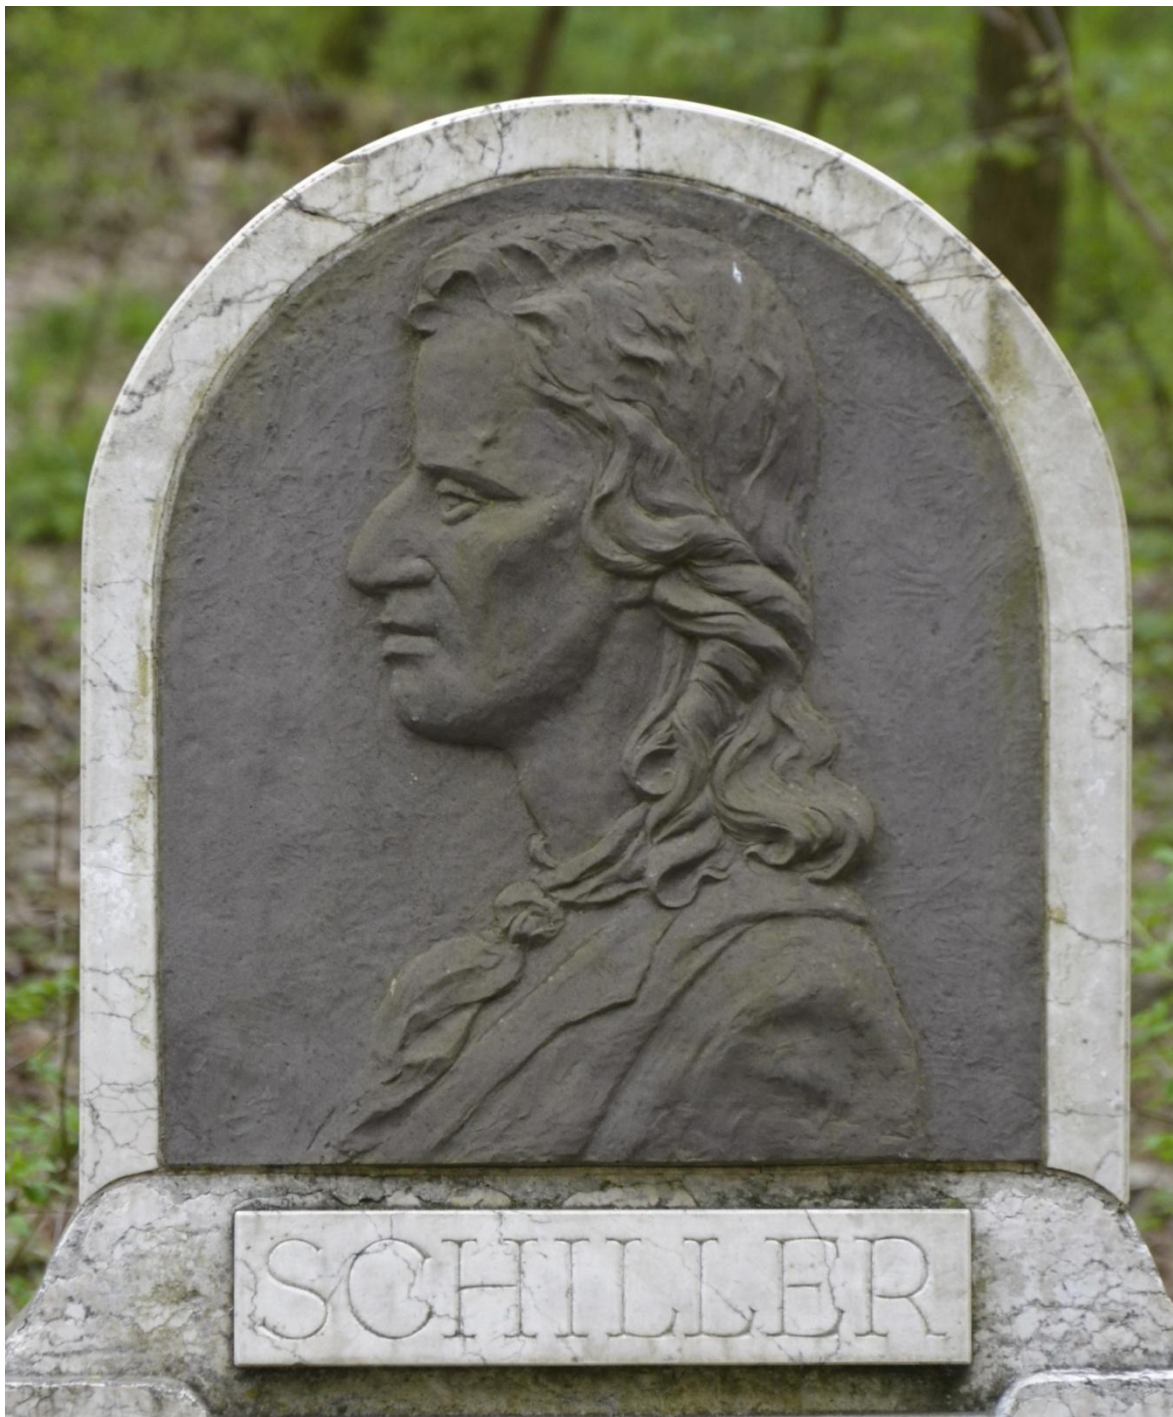
Fot.3. Ławka Schillera, płaskorzeźba z portretem poety wykonana techniką odlewu w kompozycie imitującym brąz. Widoczne zmatowienie powierzchni a także zielonkawe nawarstwienia mikrobiologiczne (najprawdopodobniej glonu).

W sytuacji pozostawienia istniejącej obecnie płaskorzeźby z portretem Schillera, w jej obrębie należy dokonać dezynfekcji środkiem wykazującym także działanie powierzchniowo-czynne (patrz pkt. "Dezynfekcja") a następnie wykonać oczyszczanie z użyciem myjki parowej, która umożliwi usunięcie resztek mikroorganizmów z porowatej struktury odlewu. Dopuszczalne jest dokonanie retuszu malarskiego pod kątem podniesienia jakości estetycznej surowca poprzez naniesienie powłoki imitującej patynę szlachetną, np. złożonej z farby sporządzonej z roztworu żywicy Paraloid B 72 i suchych pigmentów. Powierzchnię płaskorzeźby należy zabezpieczyć woskiem mineralnym np. Cosmoloid H80 (lub równoważnym) rozprowadzonym w benzynie lakowej z dodatkiem tzw. złota mineralnego w kolorze brązu i wypolerowanie powierzchni do delikatnego połysku.

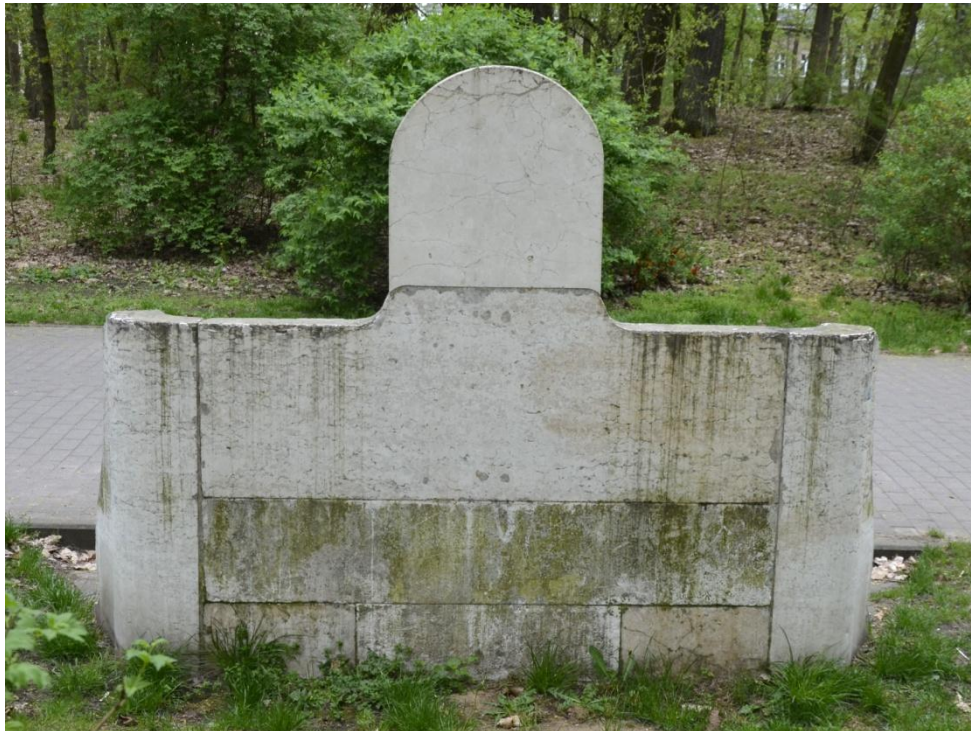
Fot.4. Ławka Schillera, część tylna (południowa) ogólny stan zachowania. Widoczne zanieczyszczenie powierzchni przybierające formę zacieków oraz zielonkawe nawarstwienia mikrobiologiczne w części przyziemnej.

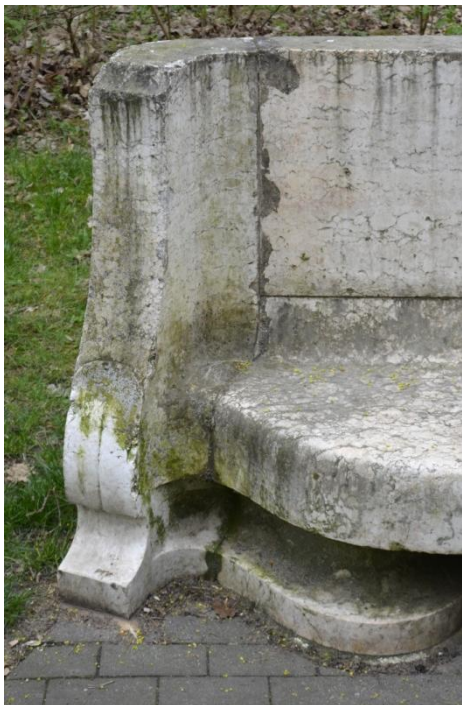
Fot. 5. Ławka Schillera, stan zachowania. Na krawędzi bloków tworzących siedzisko widoczne pociemniałe uzupełnienia ubytków.

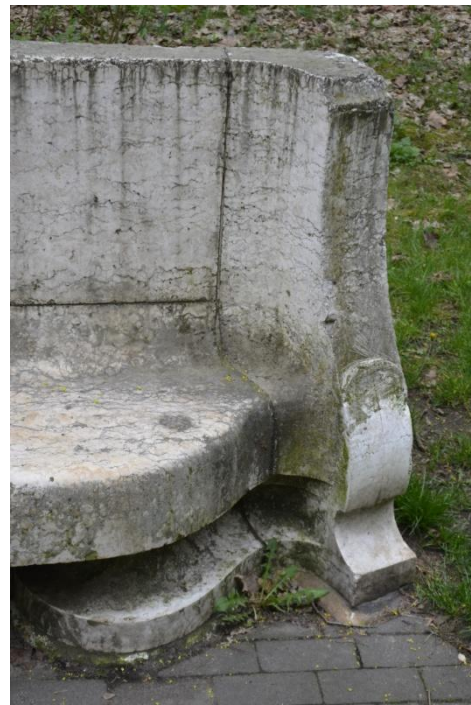
Fot. 6. Ławka Schillera, stan zachowania, widoczne nawarstwienia aglomeracyjne i mikrobiologiczne nagromadzone w zagłębieniach formy.

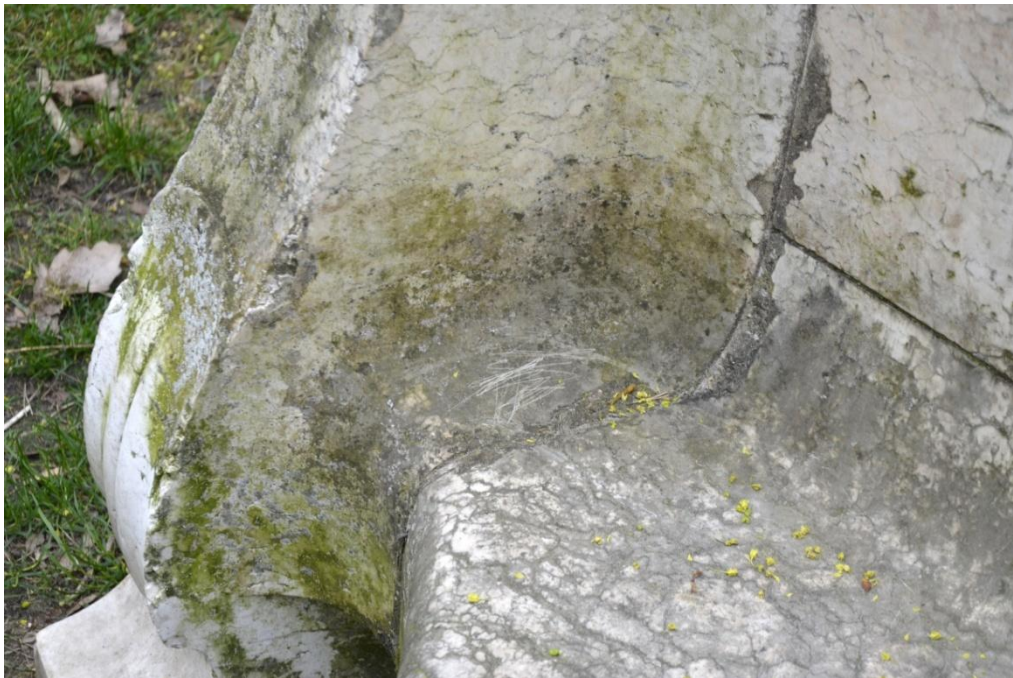
Fot. 6. Ławka Schillera, stan zachowania, widoczne nawarstwienia aglomeracyjne i mikrobiologiczne. W zagłębieniu formy widoczne zarysowania wykonane ludzką ręką.

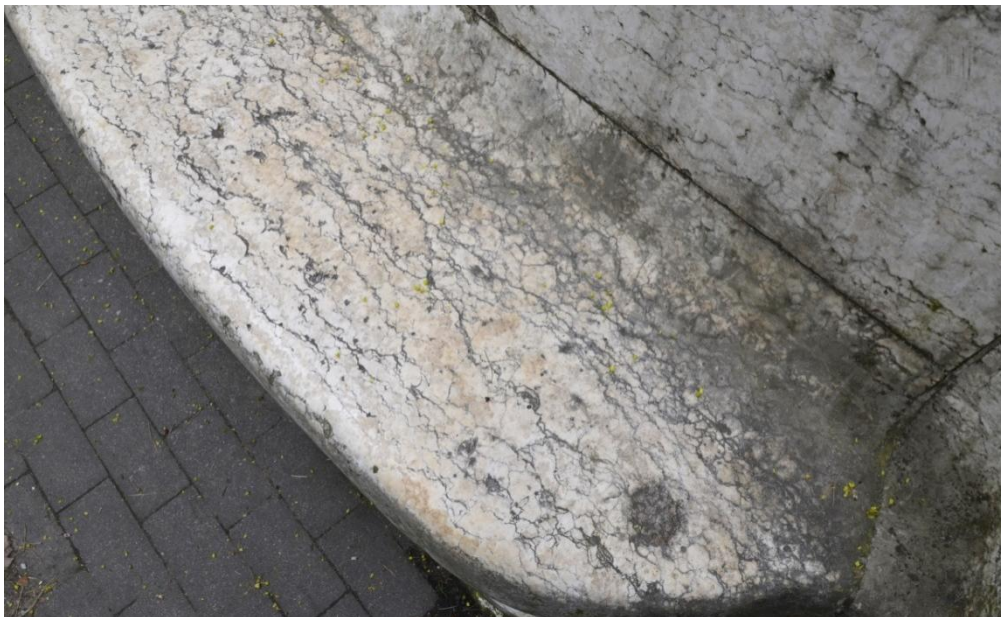
Fot. 7. Ławka Schillera, stan zachowania, widoczne nawarstwienia aglomeracyjne i mikrobiologiczne nagromadzone w naturalnych szczelinach charakterystycznych dla złoża.

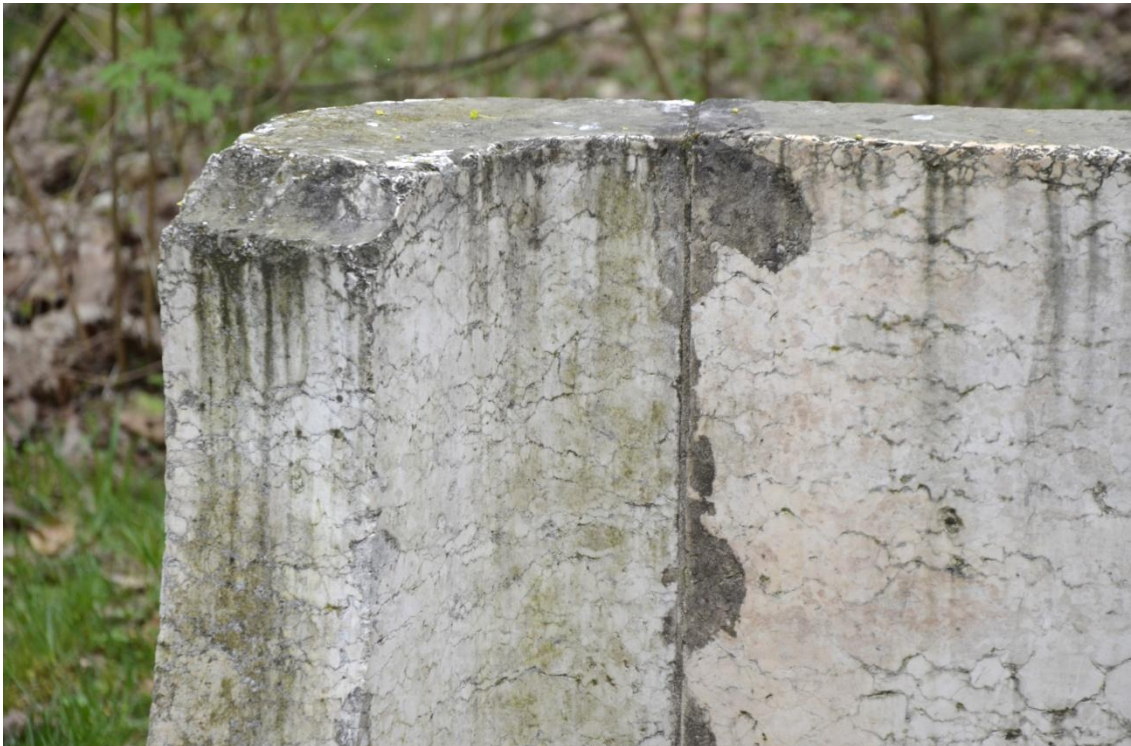
Fot. 8. Ławka Schillera, wierzchnia płaszczyzna siedziska, poza nawarstwieniami widoczne liczne ubytki na krawędzi formy.

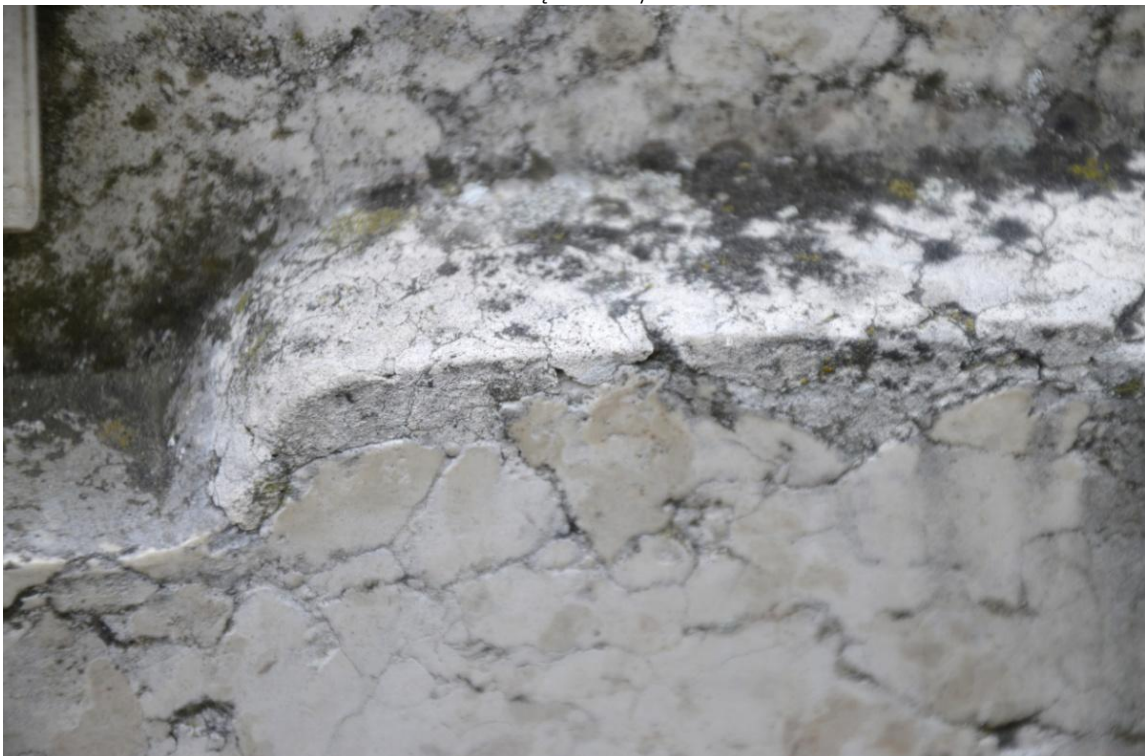
Fot.9. Ławka Schillera, część wierzchnia siedziska, widoczne uzupełnienie ubytku formy wprowadzone w czasie ostatniej renowacji.

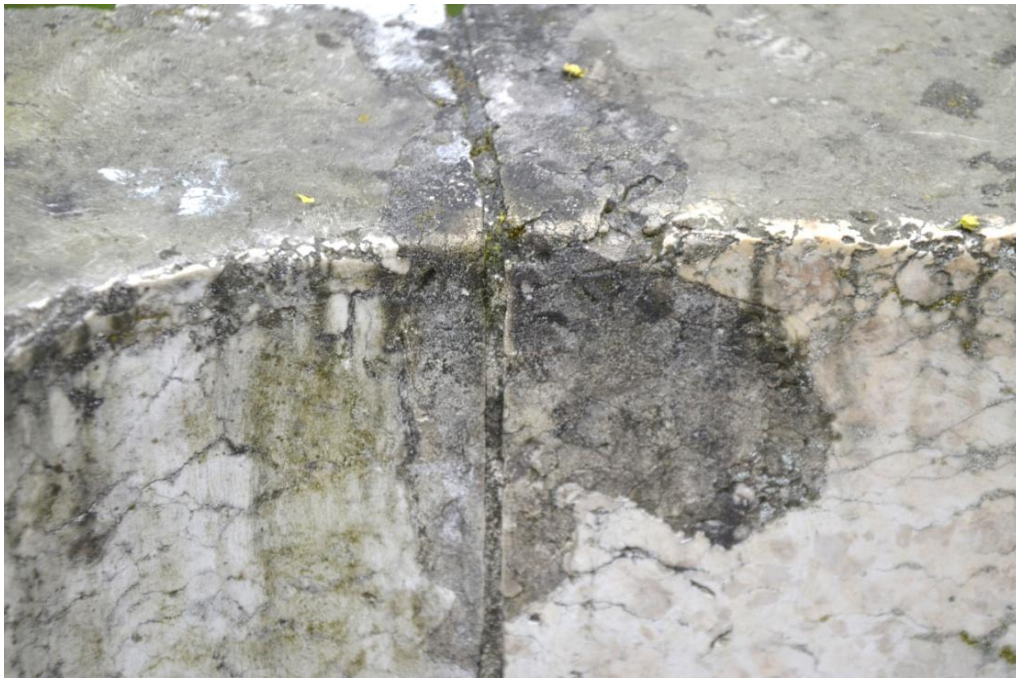
Fot. 10. Ławka Schillera, łączenie bloków siedziska i oparcia - widoczne uzupełnienie ubytku formy wprowadzone w czasie ostatniej renowacji, obecnie pociemniałe i odspojone.

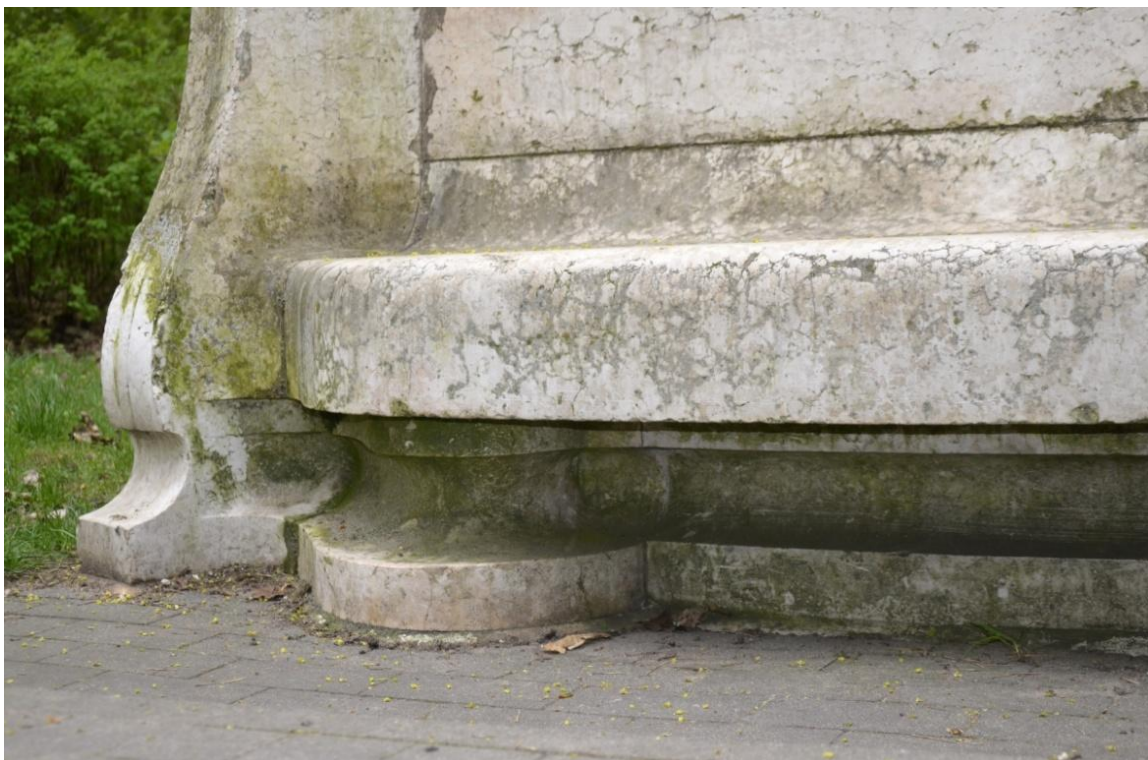
Fot. 11. Ławka Schillera, stopa siedziska "wtopiona" w podłoże na wysokość całego elementu profilowania.

1. Ze względu na niekorzystnie zmieniony poziom nawierzchni w bezpośredniej bliskości pomnika należy przywrócić prawidłowe jego posadowienie, tak aby znalazł się na równi lub kilka cm wyżej względem obecnej alei. Sposób podniesienia obiektu należy określić po całkowitym odkopaniu otoczenia ławki oraz po rozebraniu kostki polbrukowej przed jej frontem. Kluczowym kryterium wyboru metody podniesienia pomnika (np. przy użyciu dźwigu i zawiesi lub lewarów kamieniarskich) jest generowanie możliwie najmniejszego obciążenia dla obiektu oraz brak konieczności dokonywania jakiegokolwiek demontażu poszczególnych elementów. Niezależnie od zastosowanej metody należy mieć na uwadze ochronę oryginalnego surowca przed jakimkolwiek mechanicznym uszkodzeniem co oznacza, że kamień należy zabezpieczać poprzez materiały pośrednie jak np. belki bądź deski drewniane, gąbki. Niewykluczone, że pomocna w uniesieniu konstrukcji będzie betonowa baza na której obecnie ustawiona jest ławka, jednakże ocena jej stanu technicznego będzie możliwa dopiero po jej całkowitym odstąpieniu.

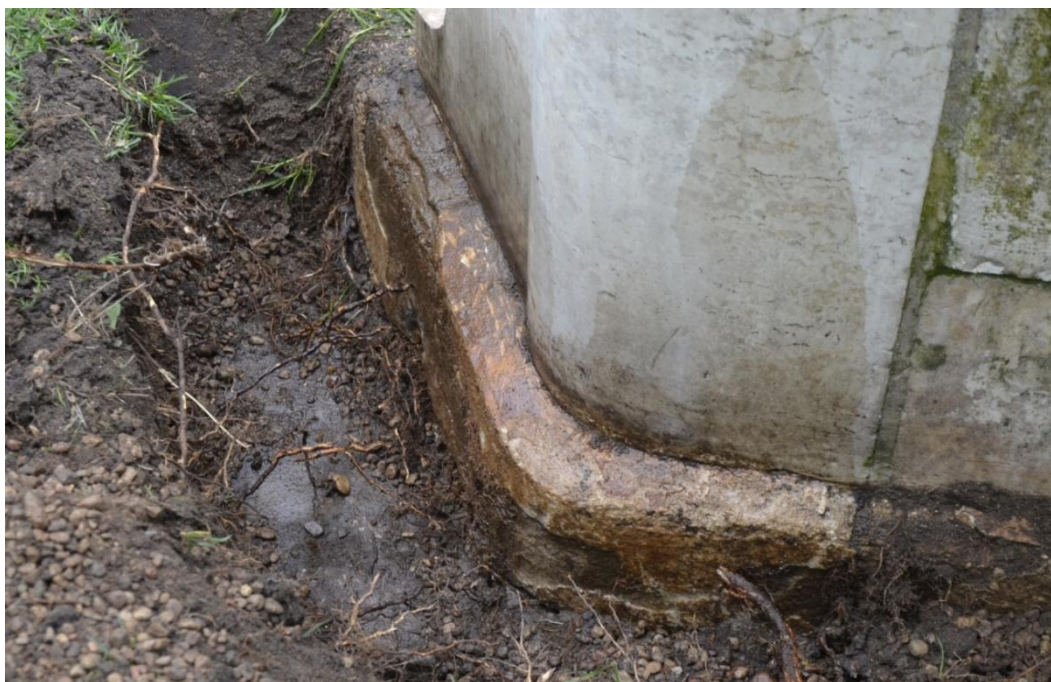
Fot. 11. Ławka Schillera, fragment stopy siedziska po usunięciu ziemi - widoczny przebarwiony element profilowania, w jego obrębie liczne ubytki. W dnie odkrywki ziemnej widoczny beton na którym posadowiona jest ławka.

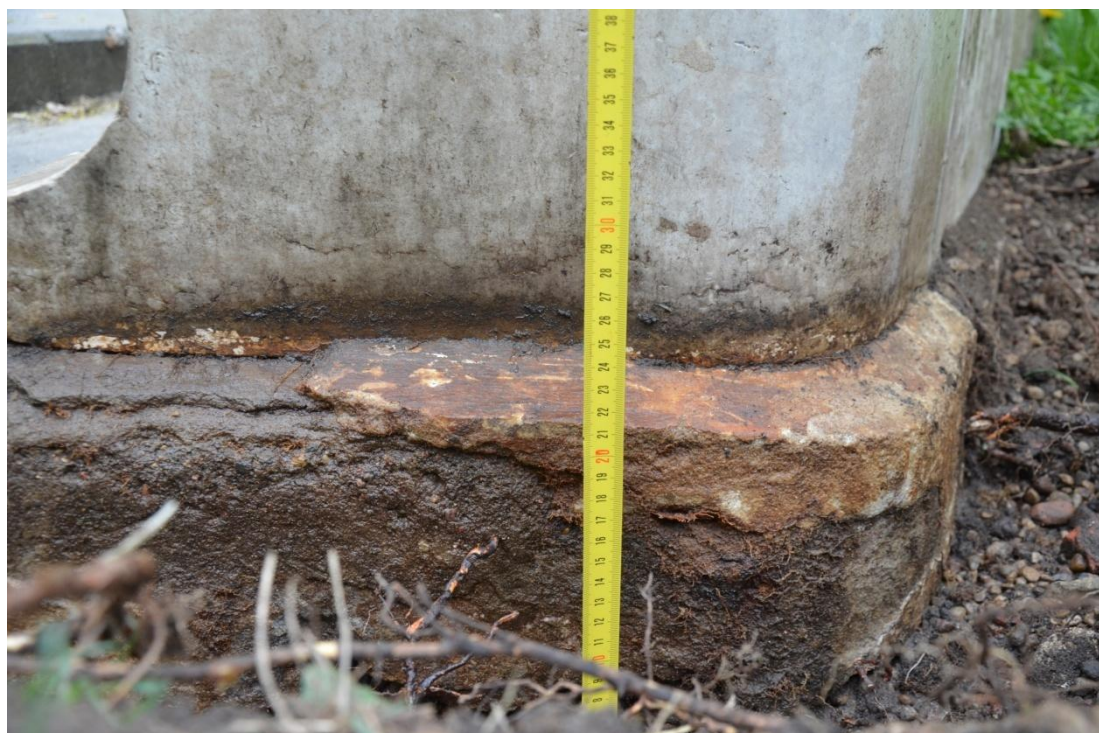
Fot.12. Ławka Schillera, fragment stopy siedziska po usunięciu ziemi - widoczny przebarwiony element profilowania, w jego obrębie rozległe, częściowo uzupełnione ubytki powierzchni oraz rudawe, brązowe przebarwienie surowca.
