**PROGRAM PRAC KONSERWATORSKICH**  
**NA WYKONANIE KONSERWACJI ŚCIAN I SKLEPIEŃ ORAZ WYPOSAŻENIA KAPLICY MATKI BOSKIEJ**  
**RÓŻAŃCOWEJ W KOŚCIELE PW.ŚW. JAKUBA APOSTOŁA W TORUNIU**

**ŚCIANY I SKLEPIENIE W KAPLICY MATKI BOSKIEJ RÓŻAŃCOWEJ W KOŚCIELE P,W, ŚW. JAKUBA W**  
**TORUNIU ( nr rejestru A 403)**

Barokowa boazeria z obrazem „Dysputa” - kaplica Matki Boskiej Różańcowej, ok. 1733 r. **OBRAZ WYŁĄCZONY Z PROGRAMU RZĄDOWEGO**

**Ołtarz rokokowy Matki Boskiej Różańcowej,  
ok. 1760 r.**

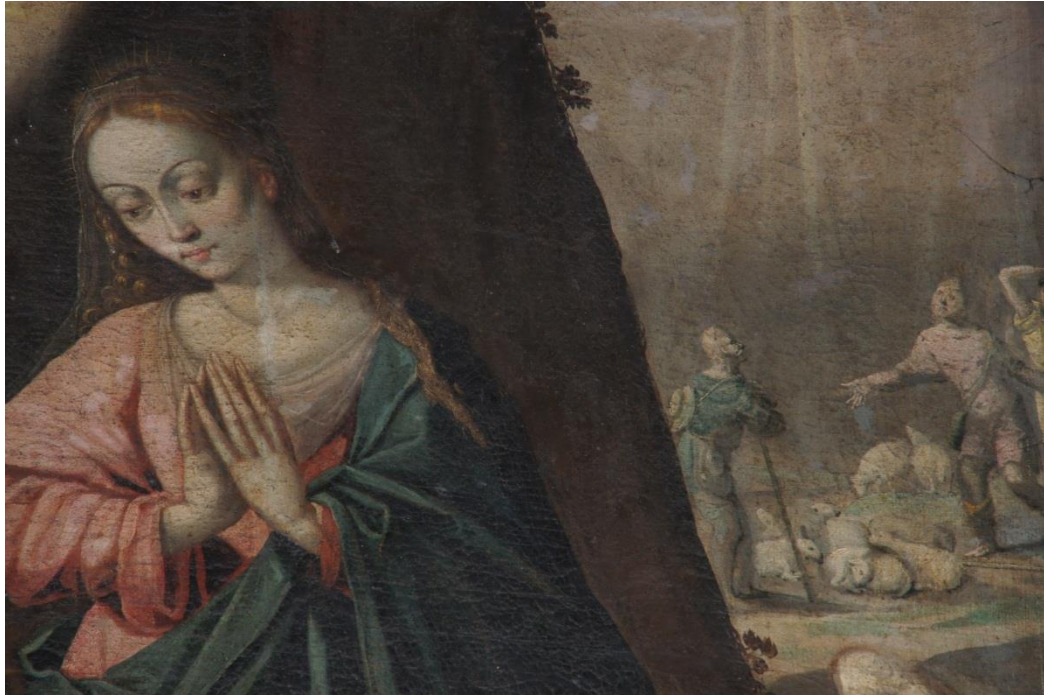
Płótno lekko sfalowane, warstwa malarska brudna z widocznymi zaciekami lakieru i przemalowaniami i punktowaniami o zmienionej barwie. Wystające uzupełnienia gruntów. Werniks ściemniały, pożółkły.

8. Uzupełnienie ubytków zaprawy.
9. Punktowanie.
10. Zabezpieczenie powierzchni warstwy malarskiej werniksem.
11. Montaż obrazu w oczyszczonej ramie.
