PROGRAM PRAC KONSERWATORSKICH I RESTAURATORSKICH
ŁAWKA SCHILLERA W PARKU MIEJSKIM PRZY UL. BYDGOSKIEJ W TORUNIU

mgr Katarzyna Daniel
ARTE KONSERWACJA ZABYTKÓW
ul. Gorzowska 17, 97-100 Toruń
biuro@arte-konserwacja.eu
www.arte-konserwacja.eu

Toruń 2024

PROGRAM PRAC KONSERWATORSKICH
Ławka Schillera w Parku Miejskim przy ul. Bydgoskiej w Toruniu

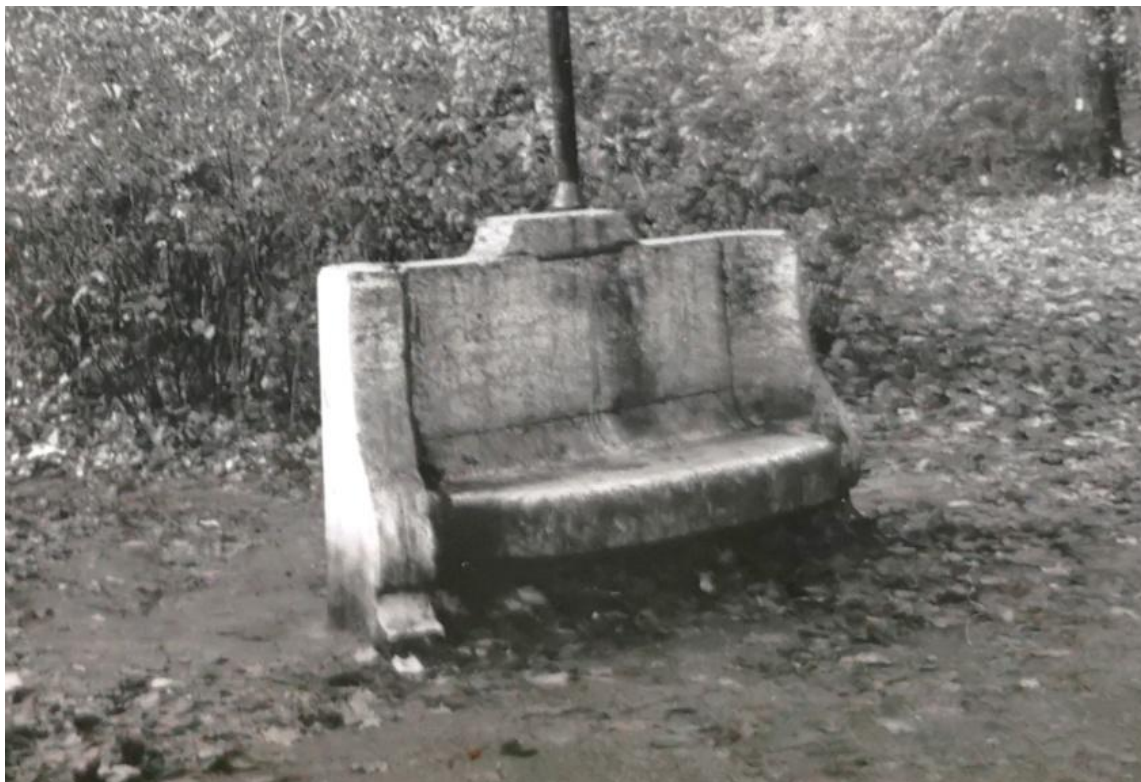
Ryc. 2. Ławka Schillera w roku 1991. Fot. B. Chrostowski¹⁰.
Widoczny brak zwieńczenia ławki z płaskorzeźbionym portretem.

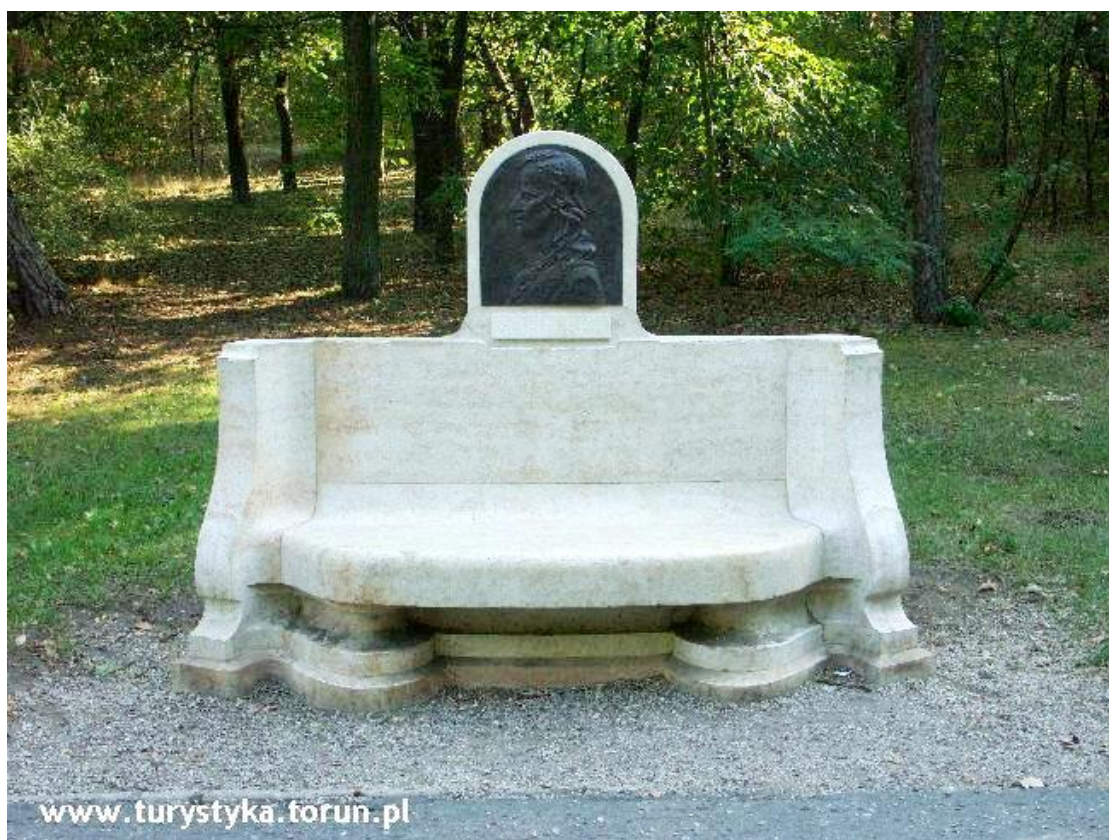
Stan zachowania obiektu w aspekcie technicznym jest dostateczny. Od ostatniej renowacji (tj. od roku 2004) pomnik jest kompletny, konstrukcja pozostaje stabilna tj. bez odchyień w pionie bądź poziomie. Na skutek modernizacji nawierzchni alei parkowej, w ramach której wprowadzono kostkę cementową, pomnik znalazł się ponad 30 cm poniżej jej wysokości, a jego przyziemna partia (cały element profilowania) został zagłębiony w podłożu na wysokość około 25 cm. (patrz fot. 12). Stan oryginalnego surowca oraz wykonanych w jego obrębie uzupełnień, które obecnie znajdują się pod powierzchnią gruntu jest zły - surowiec jest zawilgocony oraz silnie przebarwiony przez rudawe substancje. Wydaje się, że pomiędzy kamienną konstrukcją ławki a betonową stopą na której jest ustawiona nie ma izolacji poziomej lub uległa ona degradacji (obecnie pomiędzy kamieniem a betonem nagromadzona jest gleba w grubości ok. 3 cm). W bezpośrednim otoczeniu pomnika, na głębokości około 30 cm wprowadzona jest podsypka z grubego żwiru, która zanim przemieszała się z glebą zapobiegała zanieczyszczeniu ławki w skutek rozbryzgu wód opadowych oraz zatrzymywaniu wody i wilgoci w bezpośrednim sąsiedztwie.

Ryc. 6. Zdjęcie archiwalne Ławki Schillera, wykonane przed wprowadzeniem chodnika, przypuszczalnie pomiędzy rokiem 2005 a 2009. (https://www.turystyka.torun.pl/upload/image/120_16.jpg). Widoczne w pełni profilowanie stopy ławki.

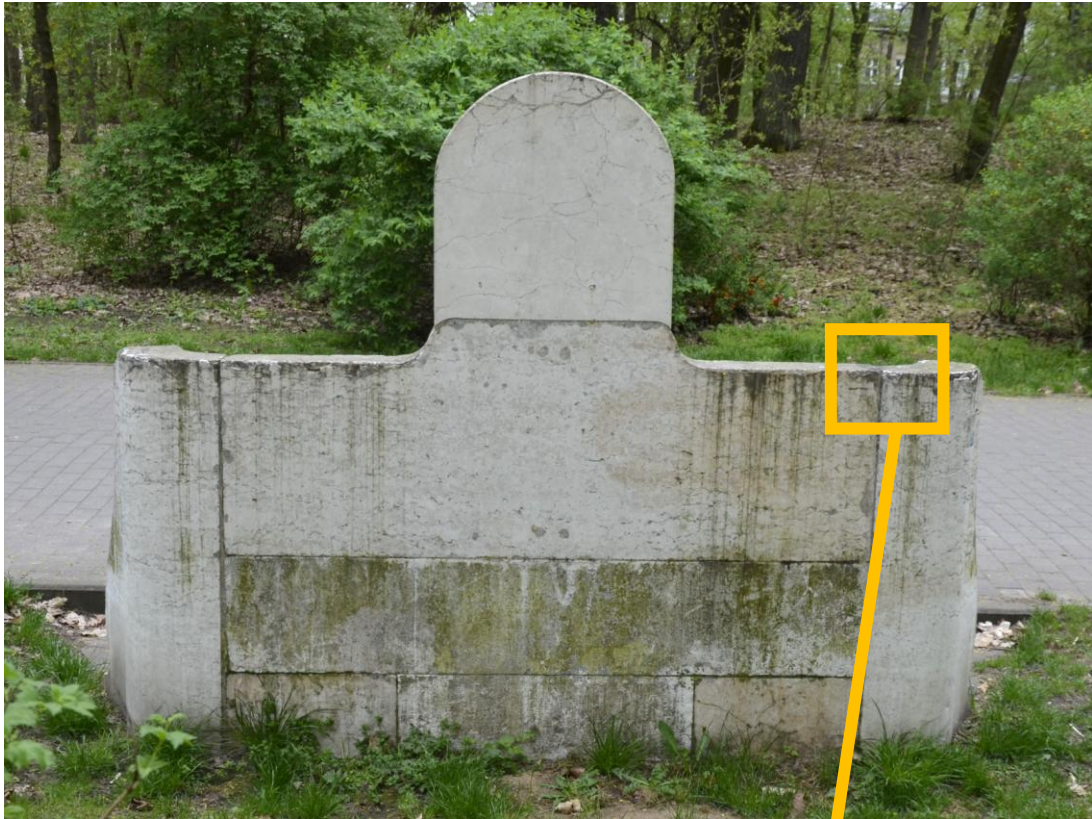
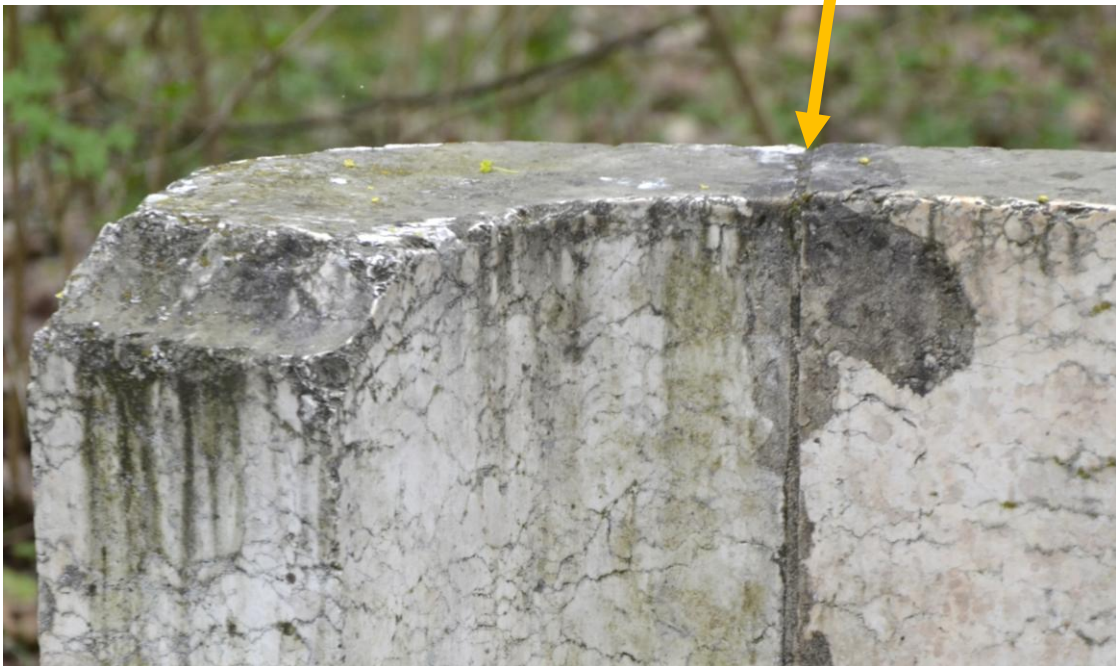
Miejsce pobrania próbki (powierzchnia istniejącego ubytku)

1. Numer próbki: SK0501 1 – ławeczka Schillera, Toruń	2. Rodzaj skały: wapień mikrytowy							
3. Barwa próbki: beżowo-kremowa	4. Zwięźłość próbki: zwięźła	5. Reakcja z HCl: burzliwa						
6. Struktura skały: bezładna								
7. Opis Badana skała należy do grupy skał osadowych, węglanowych i reprezentuje wapienie. Składa się praktycznie wyłącznie z węglanu wapnia. Towarzyszą mu akcesoryczne ilości minerałów nieprzezroczystych. Przeważającą większość skały to mikrokrystaliczny węglan wapniowy, wykształcony w postaci bezstrukturalnej masy mikrytowej (pelit węglanowy). Składa się ona z blisko submikroskopowej wielkości kryształów węglanów, które są praktycznie nierozróżnialne metodami mikroskopowymi. Mikryt tworzy jasnobrunatno zabarwioną masę, która charakteryzuje się słabą przezroczystością. Przy skrzyżowanych nikolach masa mikrytowa wykazuje wysokie barwy interferencyjne, maskowane przez zabarwienie mikrytu. Sporadycznie w masie mikrytowej lokalnie można dostrzec słabo wykształcone kuliste i bezstrukturalne formy, przypominające peloidy. Bardzo rzadko w masie mikrytowej spotykać można niewielkie skupienia większych i bezbarwnych kryształów kalcytu, o charakterze mikrosparytu bądź sparytu. Skupienia te mają wielkość do około 0,5 mm, mają nieregularne kształty. Rzadziej spotyka się większe, o rozmiarach do około 1,0 mm. Mogą one reprezentować niezidentyfikowane elementy szkieletowe (bioklasty). W mikrytowym tle bardzo rzadko spotyka się rozlokowane niewielkich rozmiarów ksenomorficzne ziarna minerałów nieprzezroczystych, których rozmiary nie przekraczają 0,01 mm. Są one czarne i całkowicie nieprzezroczyste. Niekiedy w skale dostrzec można słabo widoczne struktury o charakterze szwów stylolitowych, gdzie koncentrują się rdzawe minerały żelaza oraz prawdopodobnie niewielkie ilości minerałów ilastych. Również rzadko w skale widoczne są wyklinowujące się żyłki o miąższości poniżej 0,1 mm, składające się z mikrosparytu.								
8. Stosunki procentowe w próbce: <table border="0" style="width: 100%;"> <tr> <td style="text-align: center;">Węglany</td> <td style="text-align: center;">Pory</td> <td style="text-align: center;">Inne</td> </tr> <tr> <td style="text-align: center;">~100%</td> <td style="text-align: center;">0,0%</td> <td style="text-align: center;">ilości śladowe</td> </tr> </table>			Węglany	Pory	Inne	~100%	0,0%	ilości śladowe
Węglany	Pory	Inne						
~100%	0,0%	ilości śladowe						
13. Stopień diagenety: wysoki (praktycznie brak por)

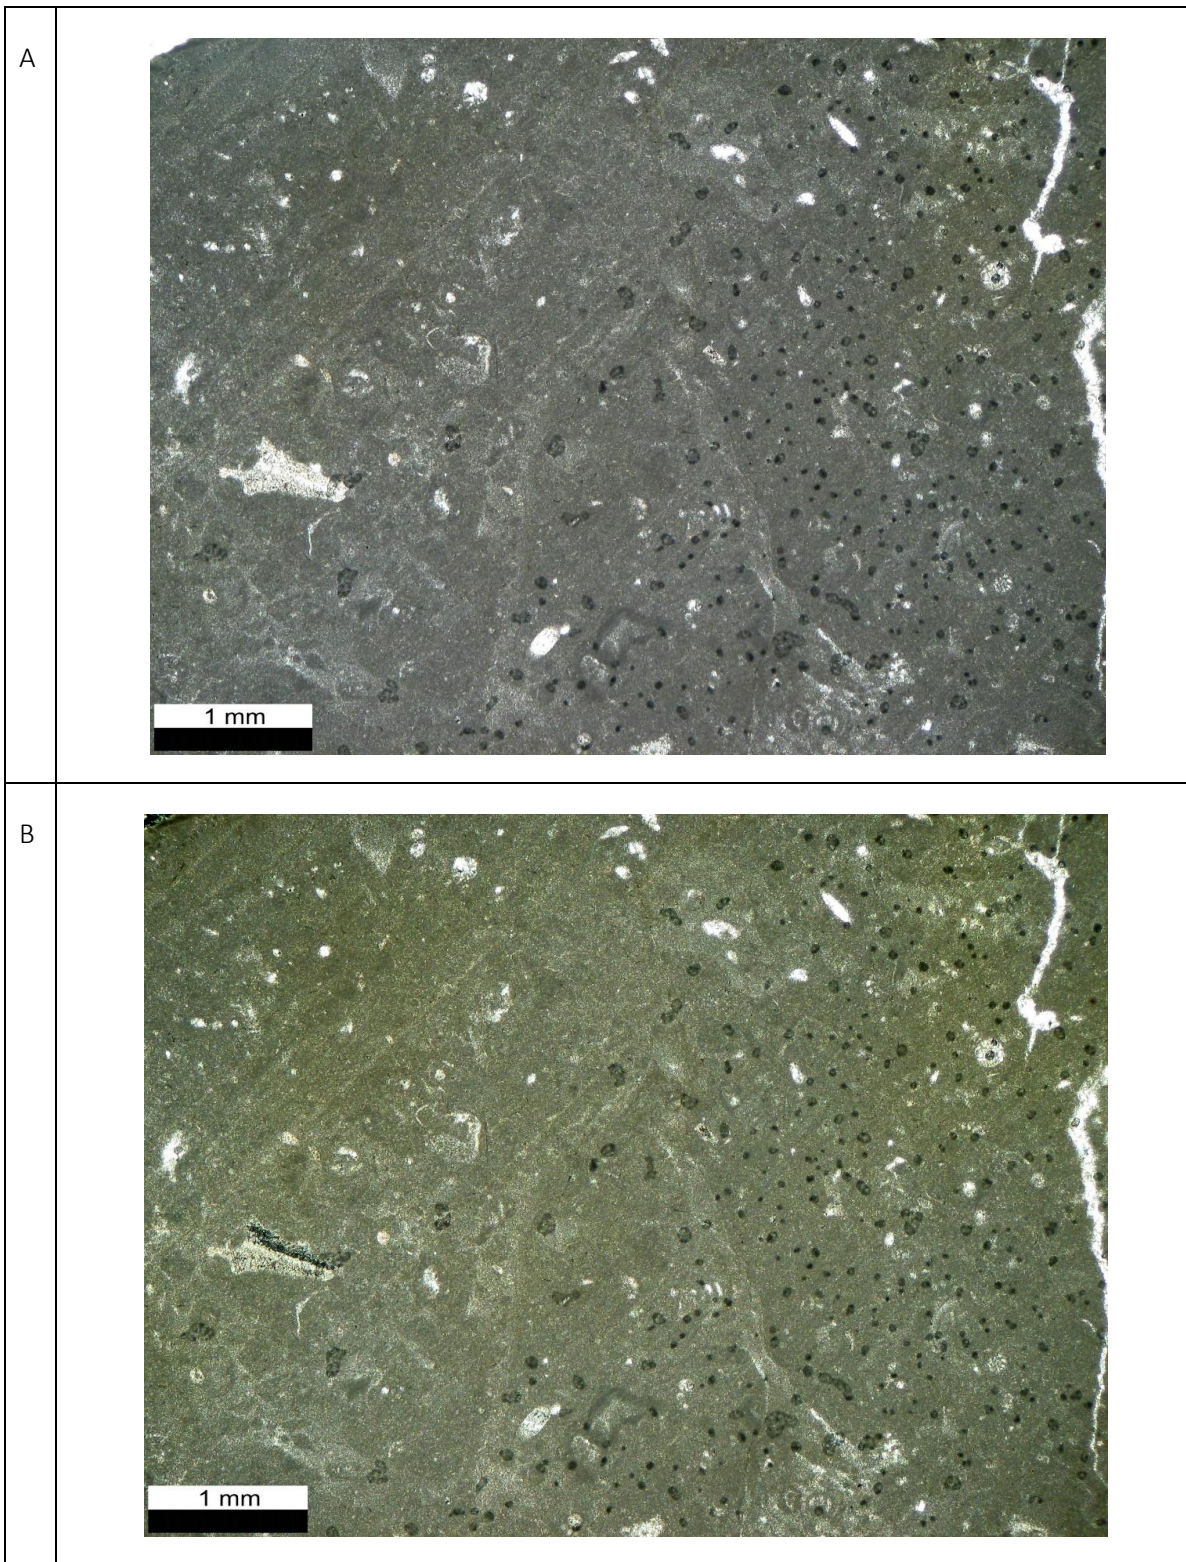
Obraz mikroskopowy próbki 1, obserwowany przy jednym polaryzatorze (A) i dwóch, skrzyżowanych polaryzatorach (B).
